RECTIFICACIÓN PURGA DE CARRETERAS superficies con HOT EN LUGAR método de reciclaje: CÓMO DEBE SER HECHO (La experiencia de Malasia)

Hamzah HASHIM & Mohd HARUN Hizam
Fondo de Mantenimiento Vial Poder
Departamento de Obras Públicas de Malasia
hamzahh@jkr.gov.my & hizam@jkr.gov.my

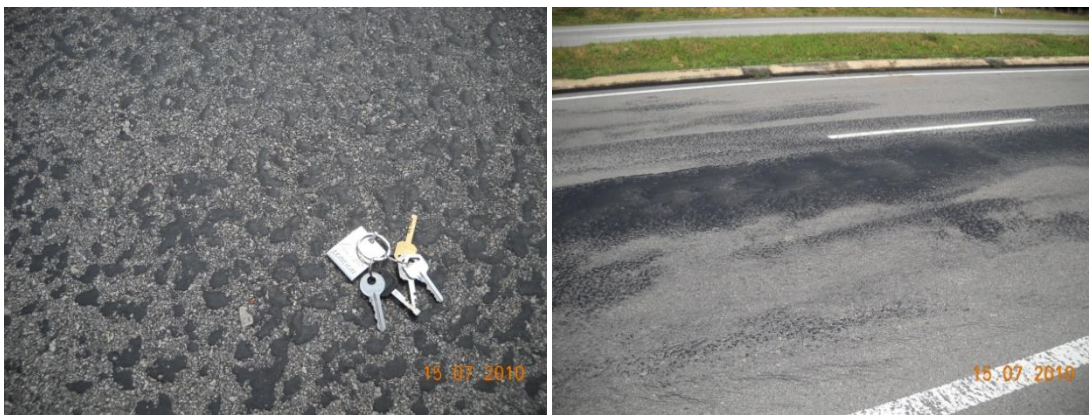
La hemorragia es la presencia de ligante de betún libre en la superficie resultante de la migración hacia arriba de la carpeta, causando baja profundidad de textura y el neumático inadecuado para contactar con piedra. Puede ser causada por el uso excesivo de la carpeta con respecto al tamaño de la piedra. Si el aire de los vacíos en la mezcla es de acuerdo a las especificaciones, pero con excesivo contenido de la carpeta, el tráfico obligará a la carpeta superior a la superficie. Si la carpeta es de acuerdo a las especificaciones de la mezcla, pero los huecos del aire es demasiado baja, la acción similar por parte del tráfico también obligará a la carpeta a la superficie por lo tanto sangrado manifiesto. La aplicación excesiva de riego de liga o capa de imprimación también producir un sangrado con el tráfico de bombeo de la carpeta con el grueso de pavimentación y en los últimos años, el sangrado también manifiesta.

Figura 2 - Sangrado en el recién construido Lebu AMJ

De los resultados, se concluye que, el contenido de alquitrán era excesivo en el momento de muestras adquiridas y más probable durante el proceso de mezcla. Clasificación tampoco se cumple incluso los límites de gradación general, especialmente en el límite superior. Esta categoría se demostró que el material que tiene mucho material fino por lo tanto producen menos vacíos de aire y se convirtió en una de las posibles causas de sangrado. Con todos los resultados, todo esto se supone que la razón principal del manifiesto de sangrado en el área después de que el camino estaba abierto al tráfico durante 1 año.

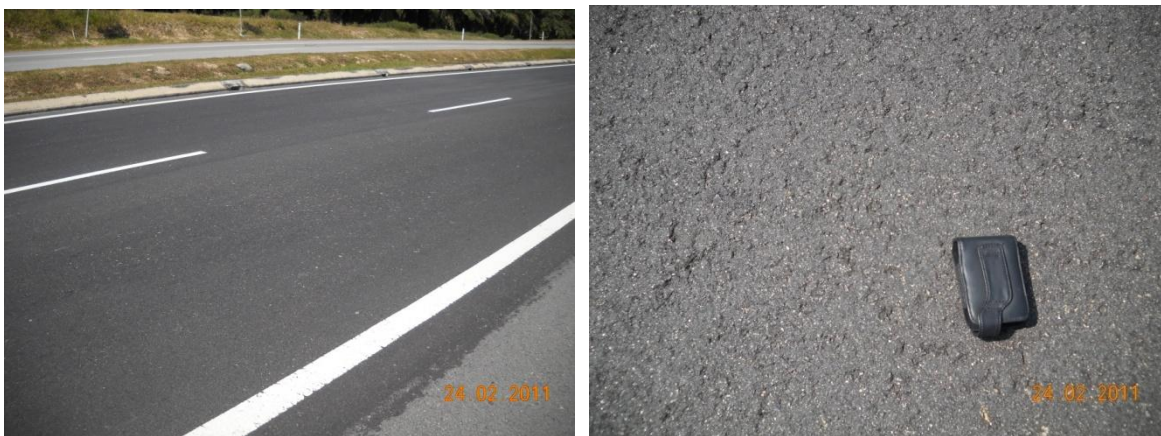
No hay sangrado se encontró dentro de esta sección. superficie del pavimento se encontró que tenía una buena textura. (Ver Figura 7)

Figura 7 - la superficie del pavimento en la HIPR sin adición de agente rejuvenecedor

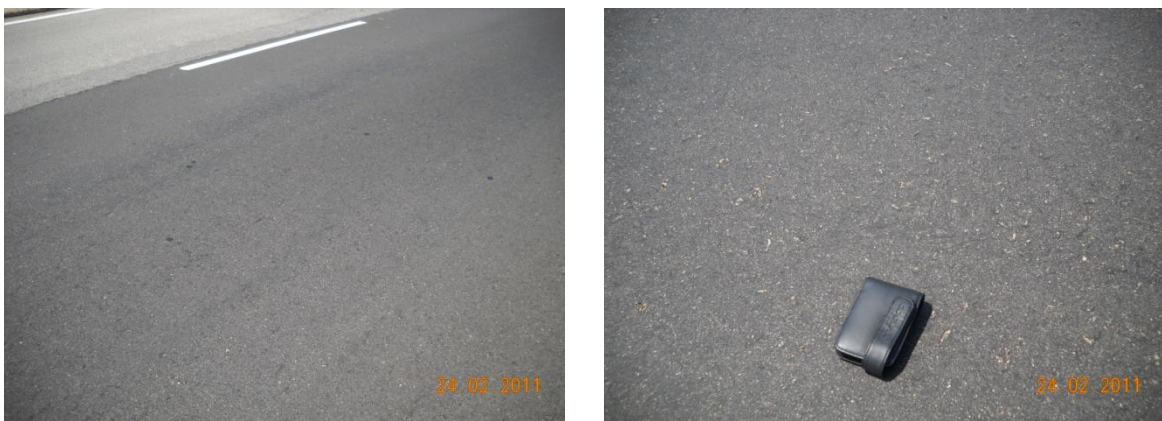
El sangrado fue encontrado dentro de esta sección con la visibilidad de la coloración de la superficie del pavimento. (Ver figura 8)

Figura 8 - Sangrado en el HIPR con la adición de 0,3% agente rejuvenecedor

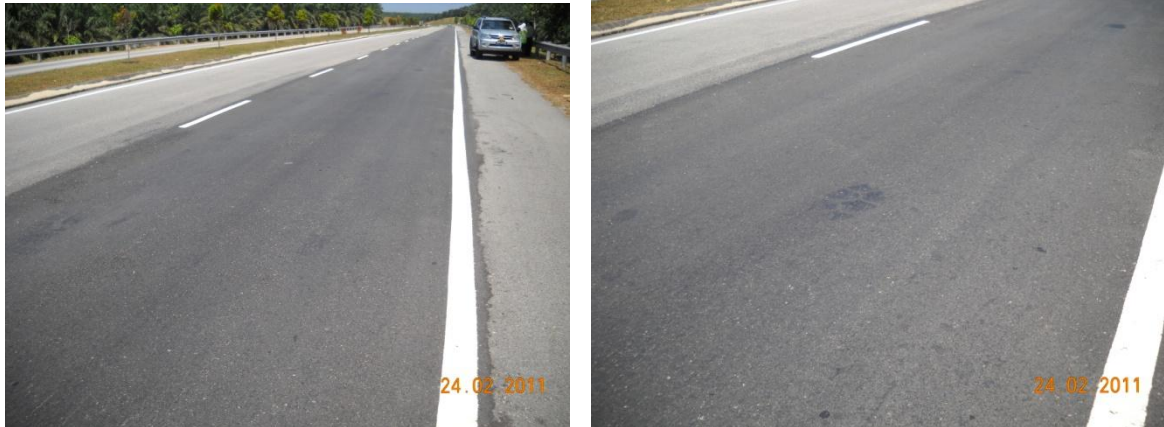
Esta sección sólo contiene una longitud de 50 metros. Durante la obra, material reciclado parecía húmeda y brillante sospecha de exceso de contenido de la carpeta y además de rejuvenecer agente. Se confirma en esta sección, el sangrado se hizo evidente hasta después de 6 meses. (Ver Figura 9)

Figura 9 - sangrado aparente en el HIPR con la adición de 0,5% agente rejuvenecedor

1. Si el método HIPR se iba a utilizar para corregir el sangrado, el rejuvenecimiento agente no debe ser agregado. Se observó que el sangrado no volvió a aparecer después de 6 meses en el rejuvenecimiento de la sección HIPR sin agente.
2. La adición de la nueva mezcla de concreto asfáltico mejoraría la gradación de la mezcla reciclada.
3. La adición de hormigón asfáltico nuevo también reducir el contenido de la carpeta en el material existente.
