**RECTIFIER SAIGNEMENT revêtements routiers UTILISANT
PROCEDE HOT recyclage en place:
Comment faut-il FAIT (expérience de la Malaisie)**

Hamzah HASHIM
Branch Road Maintenance Facility
Service des travaux publics de la Malaisie
hamzahh@jkr.gov.my

Objectif de cet article est d'étudier l'efficacité de la méthode HIPR à rectifier saignement nouvellement construit Lebuh AMJ à Melaka, Malaisie.

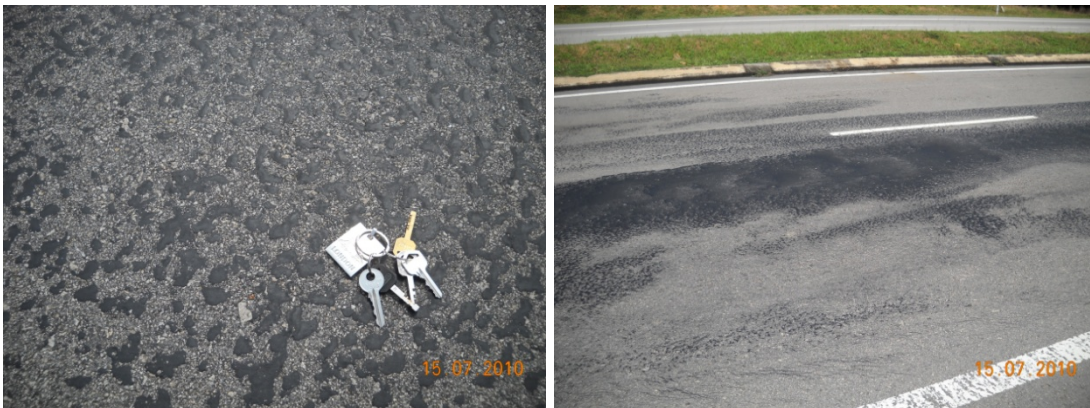
Le saignement est la présence de liant bitume libre sur la surface résultant de la migration vers le haut du liant, causant la profondeur de texture et de pneus à faible insuffisante pour contacter pierre. Elle peut être causée par l'application excessive de liant par rapport à la taille de pierre. Si l'air des vides dans le mélange est conforme aux spécifications, mais avec la teneur en liant excessive, la circulation sera la force à l'excès de liant à la surface. Si le liant est en conséquence à la spécification de la composition, mais les vides d'air est trop faible, l'action similaires par le trafic sera également forcer le liant à la surface ainsi saignement manifeste. Une application excessive de la couche d'accrochage ou de couche d'apprêt serait également produire des saignements avec un trafic de pompage le liant à travers l'épaisseur de pavage et de l'intérieur au fil des ans, des saignements, il manifeste.

Figure 2: Saignement nouvellement construit Lebuh AMJ

D'après les résultats, il est démontré que tous les 5 échantillons a teneur en liant dépassant les teneurs en bitume de conception de 5,3% avec une tolérance de + 0,2%. Cette non-conformité a été prévu de la zone où des saignements a été remarquable.

D'après les résultats, il est conclu que, la teneur en bitume a été excessive au moment de l'acquisition des échantillons et les plus probables au cours du processus de mélange. Le classement a également été ne s'acquitte pas de même des limites gradation générale en particulier sur la limite supérieure. Ce classement

a montré que le matériau ayant beaucoup de matière fine ainsi produit des vides d'air inférieure et est devenu l'une des causes probables de saignement. Avec toutes les conclusions, tout cela était supposé être la principale raison du manifeste de saignement dans la zone de la route a été ouverte à la circulation pendant 1 an.

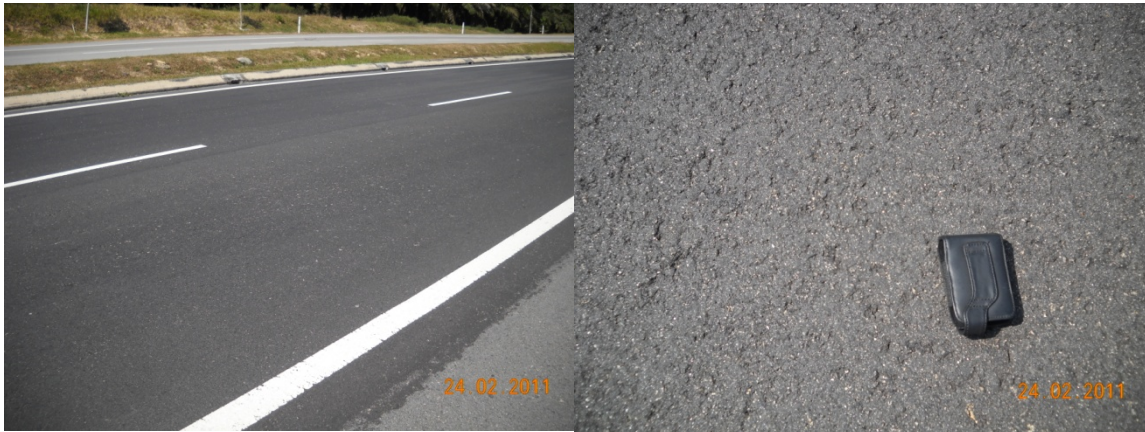
Pas de saignement a été constaté dans cette section. surface de la chaussée a été trouvé pour avoir une bonne texture. (Voir Figure 7)

Figure 7: surface de la chaussée à la HIPR sans addition d'agent de rajeunissement

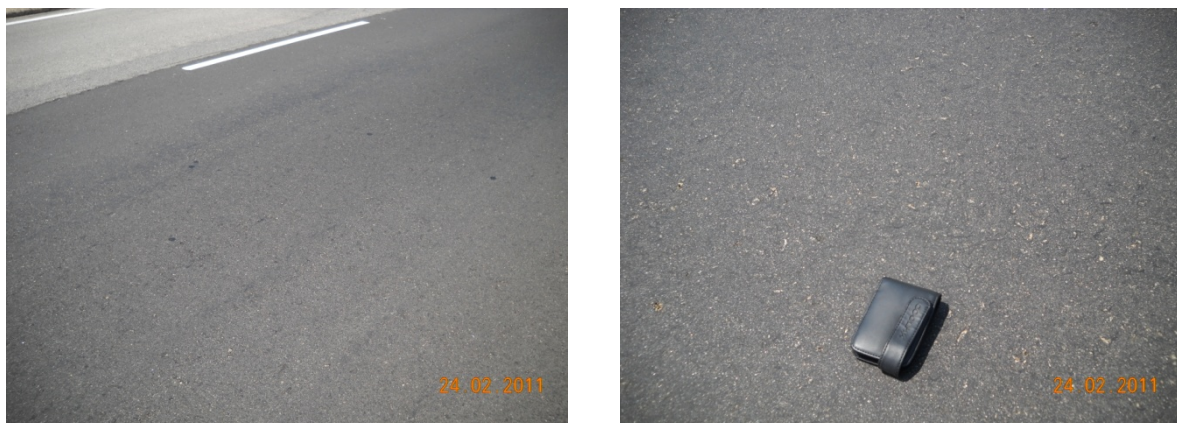
Saignement a été constaté dans cette section avec une visibilité de coloration de surface de la chaussée. (Voir figure 8)

Figure 8: saignements au niveau du HIPR avec plus de 0,3% rajeunissement agent

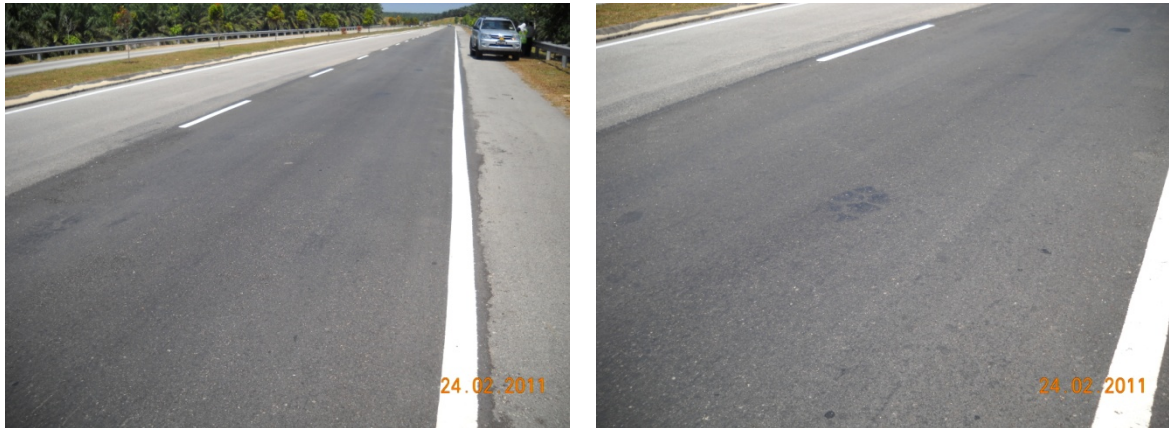
Cette section ne contient que de 50 mètres de long. Au cours des travaux, des matériaux recyclés regardé humide et brillant soupçonnés de teneur en liant excessive et plus de rajeunir l'agent. Il est confirmé au présent article, le saignement était devenu apparent, même après 6 mois. (Voir Figure 9)

Figure 9: saignement apparent à la HIPR avec plus de 0,5% rajeunissement agent

1. Si la méthode HIPR devait être utilisée pour remédier à des saignements, rajeunissant agent ne doit pas être ajouté. Il a été observé que les saignements ne réapparaissent pas après 6 mois dans le rajeunissement de l'article HIPR sans agent.
2. L'ajout de mélange de béton bitumineux de nouvelles permettrait d'améliorer la gradation du mélange recyclé.
3. L'ajout de béton bitumineux permettrait également de réduire la teneur en liant dans le matériel existant.
