# EVALUACIÓN DE ALGUNOS RESULTADOS DEL MANUAL DE SEGURIDAD VIAL DE LA AASHTO 2010

A. MENDOZA, G. SAUCEDO & E. ABARCA

Coordinación de Seguridad y Operación del Transporte,  
Instituto Mexicano del Transporte, México

En este trabajo, para el tramo Ciudad Mendoza-Córdoba de la autopista de cuota Puebla-Córdoba, se aplican tanto la metodología del Manual de Seguridad Vial de la AASHTO como una auditoría o inspección de seguridad vial, y se comparan los resultados obtenidos a partir de ambas.

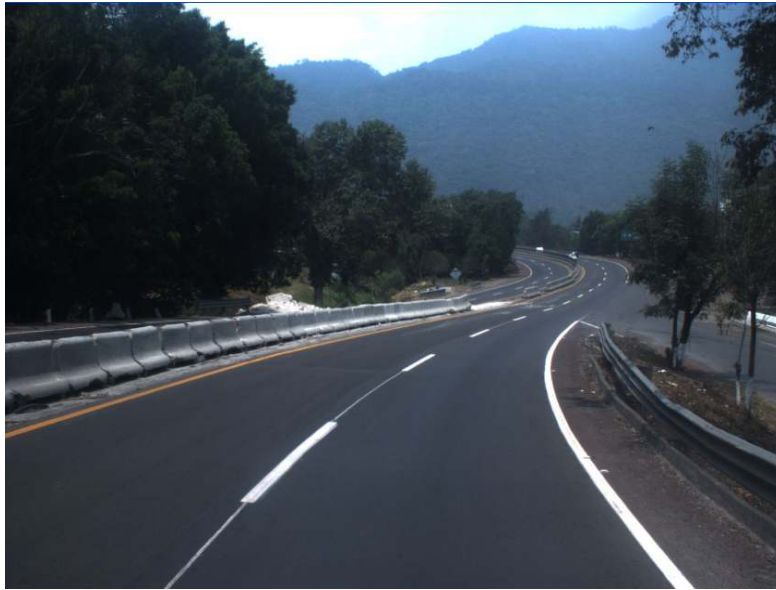
El segmento se ubica en curva horizontal derecha con un grado de curvatura de 6°30' aproximadamente (para una velocidad de 70 km/h). Al final de la curva, se encuentra el acceso a Río Blanco y Nogales. El ancho de carriles se encuentra ligeramente por debajo de las dimensiones reglamentarias (menor a 3.5 m). El ancho de los acotamientos es insuficiente (menor a 0.5 m el interno y a 2.5 m el externo). El señalamiento horizontal en la zona de entrecruzamiento no es el adecuado para canalizar a los vehículos. El señalamiento vertical es escaso ya que faltan señales que indiquen la aproximación a una zona semiurbana y de entrecruzamiento de tránsito. Se carece de dispositivos que ayuden a delinear el trazo de la curva. Los módulos de la barrera central de concreto se encuentran impactados y en algunos casos discontinuos, especialmente en la zona de entrecruzamiento, como se aprecia en la Figura 2. Se presenta un porcentaje considerable de vehículos que van por encima de las velocidades máximas que permite la visibilidad.

**FIGURA 2 Barrera Central de Concreto Discontinua en el Segmento 1**

| SENTIDO* | SEGMENTO | ALTERNATIVA | CONTRAMEDIDAS | COSTO TOTAL (US\$) |
|---|---|---|---|---|
| CdM-C | 1 | 1 | Mejoramiento del señalamiento horizontal, vertical, colocación de barrera central (New Jersey), barrera lateral metálica (triple onda), tiras de estruendo, losa de concreto, ampliación de carril y acotamiento. | 231,837.42 |

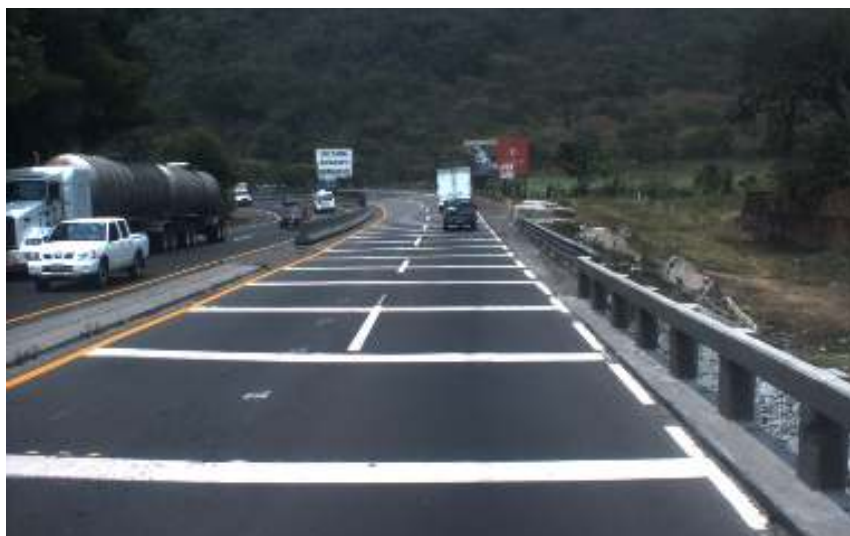
El sitio se ubica en curva horizontal izquierda con un grado de curvatura de  $5^{\circ}00'$  aproximadamente (para una velocidad de 60 km/h). El ancho de carriles se encuentra ligeramente por debajo de las dimensiones reglamentarias. El ancho de los acotamientos es insuficiente. El puente previo a la curva no cuenta con acotamiento externo, por lo que la sección transversal se reduce a lo largo de esta estructura (veáse Figura 3). Los módulos de la barrera central de concreto, se encuentra impactados y en algunos casos sin la continuidad necesaria. En esta curva se carece de alguna rejilla interceptora de escurrimientos provenientes de la calzada del cuerpo con dirección hacia Córdoba, en la zona de la barrera central, por lo que dichos escurrimientos cruzan hacia el cuerpo del otro sentido provocando problemas en los vehículos que circulan por ese cuerpo en el lugar de la curva.

**FIGURA 3 Reducción de la Sección Transversal en el Puente en el Segmento 2**

| SENTIDO* | SEGMENTO | ALTERNATIVA | CONTRAMEDIDAS | COSTO TOTAL (US\$) |
|---|---|---|---|---|
| CdM-C | 2 | 1 | Mejoramiento del señalamiento horizontal, vertical, colocación de barrera lateral metálica (triple onda), tiras de estruendo, de rejillas captadoras de agua en la barrera central, ampliación de carril, de acotamiento y de puente. | 300,521.08 |
| | | 2 | Mejoramiento del trazo de la curva izquierda, del señalamiento horizontal, vertical, colocación de barrera lateral metálica (triple onda), tiras de estruendo, de rejillas captadoras de agua en la barrera central, ampliación de carril, de acotamiento y de puente. | 364,601.15 |

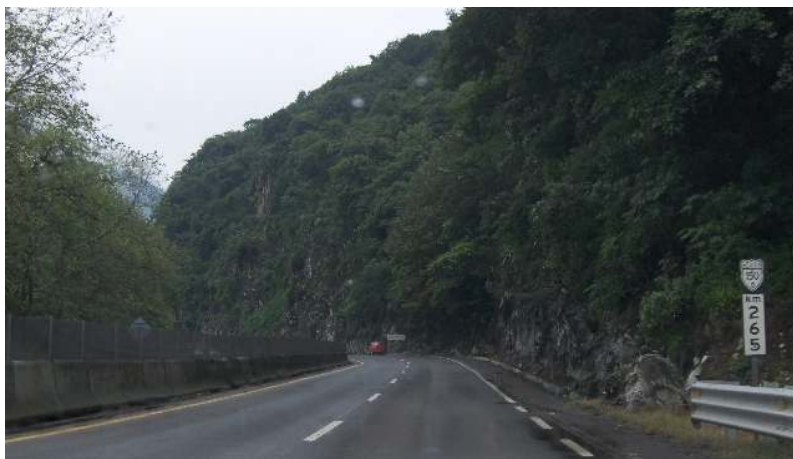
El segmento se ubica en curva horizontal izquierda con un grado de curvatura de  $5^{\circ}00'$  aproximadamente (para una velocidad de proyecto de 60 km/h). El ancho de carriles se encuentra ligeramente por debajo de las dimensiones reglamentarias. El ancho de los acotamientos es insuficiente, proporcionando al conductor sensación de estrechez, además de contar con un corte muy alto del lado del acotamiento externo. En este segmento se tienen problemas de caídos provenientes del talud de corte, esto se puede ser debido a inestabilidad del mismo talud (véase Figura 4). Algunos módulos de la barrera central de concreto en este segmento se encuentran impactados.

**FIGURA 4 Talud de Corte en el Segmento 3**

| SENTIDO* | SEGMENTO | ALTERNATIVA | CONTRAMEDIDAS | COSTO TOTAL (US\$) |
|---|---|---|---|---|
| CdM-C | 3 | 1 | Estabilización del talud lateral derecho, mejoramiento del señalamiento horizontal, vertical, tiras de estruendo, ampliación de carril y acotamiento. | 89,892.02 |

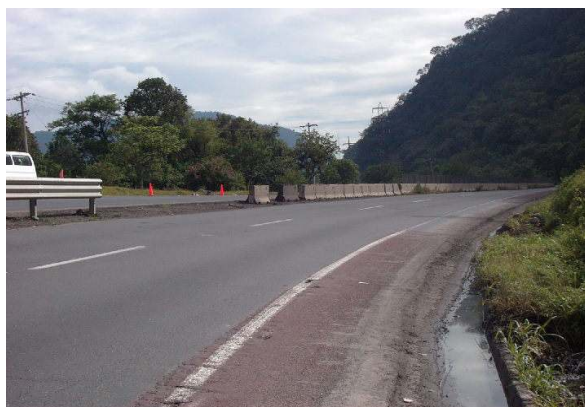
El segmento se ubica en curva horizontal derecha con un grado de curvatura de  $6^{\circ}00'$  aproximadamente (para una velocidad de proyecto de 60 km/h). El ancho de carriles se encuentra ligeramente por debajo de las dimensiones reglamentarias. El ancho de los acotamientos es insuficiente. El segmento no cuenta con dispositivos de protección en sus respectivas obras de drenaje (cunetas y alcantarillas). El señalamiento horizontal incluye marcas con espaciamiento logarítmico previo a la curva horizontal, que no cumplen con el espaciamiento adecuado, además de que se encuentra despintado. El señalamiento vertical es escaso. En cuanto a los dispositivos de contención, la barrera central de concreto que divide los cuerpos se encuentra en mal estado y no es continua en varios segmentos, como puede apreciarse en la Figura 5. La visibilidad en este segmento es muy reducida, no siendo la adecuada para las velocidades de operación observadas.

**FIGURA 5 Condición de la Barrera Central en el Segmento 4**

| SENTIDO* | SEGMENTO | ALTERNATIVA | CONTRAMEDIDAS | COSTO TOTAL (US\$) |
|---|---|---|---|---|
| CdM-C | 4 | 1 | Mejoramiento del señalamiento horizontal, vertical, colocación de barrera lateral metálica (triple onda), tiras de estruendo, de rejillas captadoras de agua en la barrera central, ampliación de carril y acotamiento. | 103,531.04 |
| | | 2 | Mejoramiento del trazo de la curva derecha, del señalamiento horizontal, vertical, colocación de barrera lateral metálica (triple onda), tiras de estruendo, de rejillas captadoras de agua en la barrera central, ampliación de carril y acotamiento. | 199,531.15 |

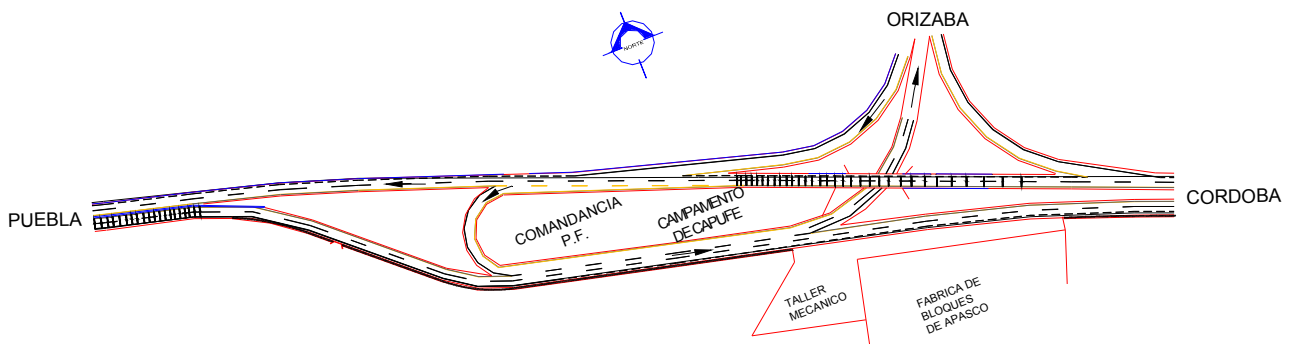
El segmento se ubica en curva horizontal derecha con un grado de curvatura de  $6^{\circ}00'$  aproximadamente (para una velocidad de proyecto de 60 km/h). El ancho de carriles se encuentra ligeramente por debajo de las dimensiones reglamentarias. El ancho de los acotamientos es insuficiente, además de contar con un corte bastante alto sobre el lado derecho. En este sitio se separan los cuerpos, para dar lugar a un campamento de CAPUFE, así como un destacamento de la Policía Federal (PF), correspondiendo este segmento al cuerpo de Puebla hacia Córdoba en la Figura 6. En este lugar se localiza un retorno, así como una gasa de salida que pasa por la parte inferior de un paso superior vehicular con destino hacia la ciudad de Orizaba. En este lugar se presentan accidentes por el entrecruzamiento de los vehículos que toman la gasa de salida hacia Orizaba con los que salen del retorno y se dirigen hacia Córdoba. En el señalamiento horizontal en el segmento se encuentran marcas con espaciamiento logarítmico que no cumplen con el espaciamiento adecuado, además de que se encuentra despintado. La visibilidad en este sitio es muy reducida, tanto para la curva así como para la zona de entrecruzamiento, siendo la visibilidad escasa para las velocidades de los vehículos que circulan de frente y/o se entrecruzan.

**FIGURA 6 Entrecruzamiento de Vehículos en el Segmento 5**

| SENTIDO* | SEGMENTO | ALTERNATIVA | CONTRAMEDIDAS | COSTO TOTAL (US\$) |
|---|---|---|---|---|
| CdM-C | 5 | 1 | Mejoramiento del señalamiento horizontal, vertical, colocación de tiras de estruendo, ampliación de carril y acotamiento. | 79,434.12 |
| | | 2 | Distribuidor vial, mejoramiento del señalamiento horizontal, vertical, colocación de tiras de estruendo, ampliación de carril y acotamiento. | 4,649,526.31 |

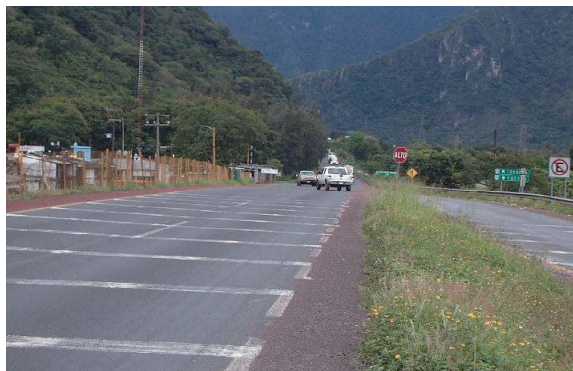
El segmento se encuentra en el mismo sitio que el segmento anterior, pero sobre el cuerpo de Córdoba hacia Puebla en la Figura 6. Los anchos de carril y acotamientos están por debajo de las dimensiones reglamentarias. En este segmento coinciden, en un tramo muy corto, la incorporación del camino que viene de Orizaba, que carece de carril de aceleración; así como el entrecruzamiento de los vehículos provenientes de Orizaba que toman el retorno, con los que van de frente hacia Puebla. El señalamiento horizontal se encuentra en malas condiciones debido a la falta de mantenimiento y a que presenta baja reflectividad, tanto en las rayas separadoras de carriles, acotamientos y rayas logarítmicas (véase Figura 7).

**FIGURA 7 Señalamiento Horizontal en Malas Condiciones en el Segmento 6**

| SENTIDO* | SEGMENTO | ALTERNATIVA | CONTRAMEDIDAS | COSTO TOTAL (US\$) |
|---|---|---|---|---|
| C-CdM | 6 | 1 | Implementación de carril de aceleración, mejoramiento del señalamiento horizontal, vertical, colocación de barrera lateral metálica (triple onda), tiras de estruendo, ampliación de carril y acotamiento. | 135,844.55 |
| | | 2 | Distribuidor vial, mejoramiento del señalamiento horizontal, vertical, colocación de tiras de estruendo, ampliación de carril y acotamiento. | 4,709,637.10 |

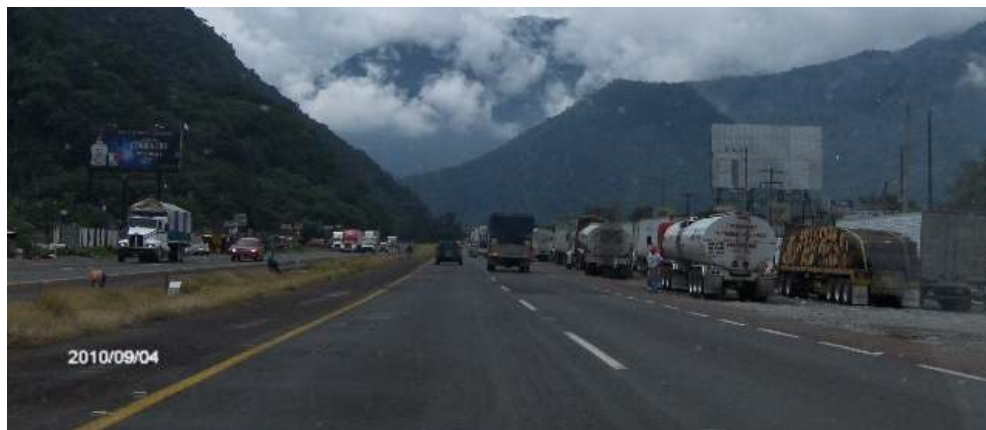
Cabe también destacar que el segmento con cadenamiento 268.5≤ km < 269.0 aparece entre los más peligrosos, en los dos sentidos, dado que corresponde a un paradero de vehículos a cada lado de las dos coronas, en los que entran y salen de manera lenta, anárquica y con poca precaución, grandes camiones pesados de carga que se mezclan con vehículos que circulan de frente a gran velocidad.

Este segmento se encuentra ubicado en un tramo en recta con pendiente vertical descendente en el cuerpo con dirección hacia Córdoba y con pendiente ascendente en el cuerpo con dirección hacia Puebla. Los anchos de carril y acotamientos son los adecuados. En ambos cuerpos del segmento se encuentran ubicadas áreas de comercio y de servicio que conforman un paradero informal, siendo los principales usuarios los operadores de camiones de carga. Como se observa en la Figura 8, estos vehículos se estacionan en doble fila sobre el acotamiento, además de haber un paso continuo de peatones que cruzan la vía. No existe ningún elemento de contención que separe a los vehículos estacionados en los paraderos, del flujo normal de la vía; así como ningún puente peatonal o barrera que proteja a los peatones. El señalamiento horizontal se encuentra en malas condiciones. Se carece de algunos señalamientos verticales preventivos y restrictivos que informen a los conductores de la presencia del paradero y de los servicios, así como restringir el estacionamiento en los acotamientos.

**FIGURA 8 Estacionamiento Irregular de Camiones de Carga en el Segmento 7**

| SENTIDO* | SEGMENTO | ALTERNATIVA | CONTRAMEDIDAS | COSTO TOTAL (US\$) |
|---|---|---|---|---|
| CdM-C | 7 | 1 | Implementación de carril de aceleración y desaceleración, mejoramiento del señalamiento horizontal, vertical, colocación de barrera lateral metálica (triple onda), tiras de estruendo, ampliación de carril y acotamiento, y suministro de aceras separadas de la calzada. | 359,164.70 |

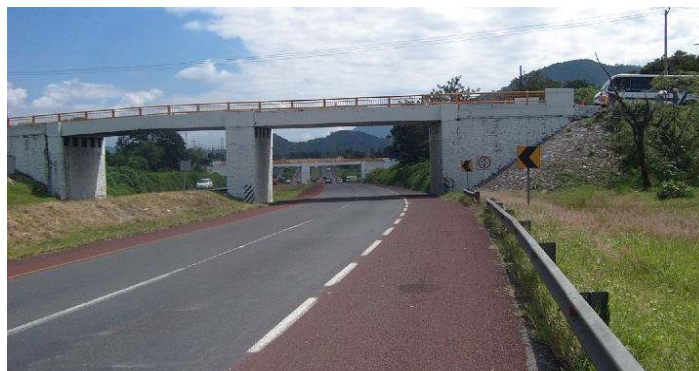
Este segmento se encuentra ubicado en un tramo en recta, donde se ubica una salida direccional hacia Jalapilla que cuenta con una transición para canalizar a los vehículos, seguido de una curva izquierda con un grado de curvatura de  $4^{\circ}10'$  (275 m de radio). La combinación de la curva y el estribo del paso superior representan un riesgo para los conductores que van a exceso de velocidad (véase Figura 9). No existen ni marcas ni elementos de protección para las estructuras, como es el caso en el estribo del paso superior vehicular.

**FIGURA 9 Trayectoria que se Proyecta hacia el Estribo Derecho del Segmento 8**

| SENTIDO* | SEGMENTO | ALTERNATIVA | CONTRAMEDIDAS | COSTO TOTAL (US\$) |
|---|---|---|---|---|
| CdM-C | 8 | 1 | Implementación de carril de desaceleración, mejoramiento del señalamiento horizontal, vertical, colocación de barrera lateral metálica (triple onda), tiras de estruendo, ampliación de carril y acotamiento. | 144,201.04 |

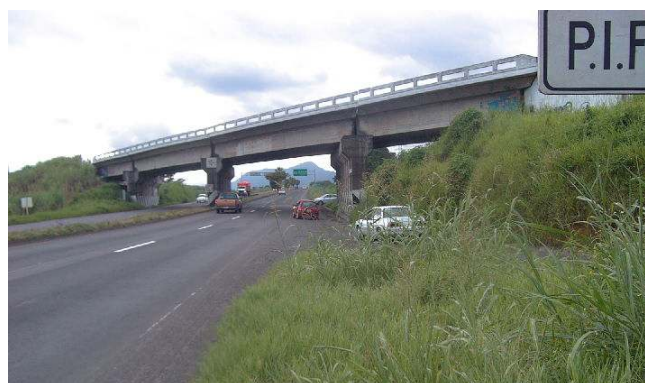
El segmento se encuentra ubicado en un tramo en recta con pendiente vertical ascendente. En el segmento se ubica primeramente una salida con dirección a Amatlán seguida de una incorporación que proviene del mismo lugar. Los vehículos que provienen de Amatlán se incorporan a la autopista con un ángulo tal que tienen una mínima visibilidad para poder incorporarse con seguridad, aunado al problema de la vegetación espesa y que no existe un carril de aceleración que permita la adecuada incorporación. Este problema hace que los vehículos se incorporen a la autopista a bajas velocidades (véase Figura 11). El señalamiento horizontal es malo. Se carece de algunos señalamientos verticales preventivos, y de marcas y dispositivos de protección de las estructuras.

**FIGURA 11 Condiciones de la Incorporación a la Autopista en el Segmento 10**

| SENTIDO* | SEGMENTO | ALTERNATIVA | CONTRAMEDIDAS | COSTO TOTAL (US\$) |
|---|---|---|---|---|
| C-CdM | 10 | 1 | Estudio estructural de puente ferroviario, implementación de carril de aceleración y desaceleración, mejoramiento del señalamiento horizontal, vertical, colocación de tiras de estruendo, ampliación de carril y acotamiento. | 291,041.97 |
