LA GESTIÓN DEL MANTENIMIENTO DE PUENTES DE UNA RED DE AUTOPISTAS EN RÉGIMEN DE CONCESIÓN. RESULTADOS DE LOS DESARROLLOS RECIENTES Y DE SU APLICACIÓN

R. PÉREZ ARENAS & C. MILLÁN, Abertis Autopistas España

J.M. SIMÓN-TALERO, Torroja Ingeniería S.L.

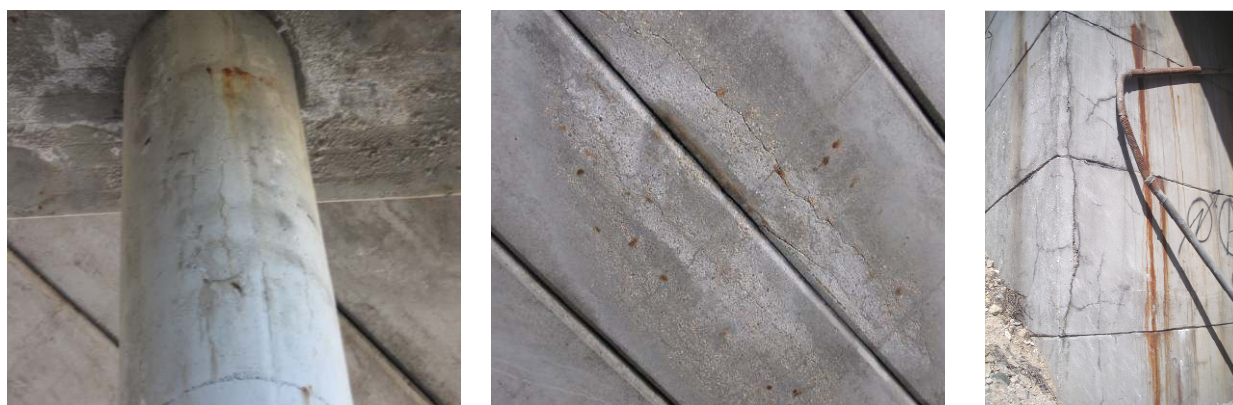
- No se detectó ninguna estructura que pudiera tener reducidas las condiciones de servicio o de utilización, por patologías en sus elementos resistentes.
- Un 44% de las estructuras presentaron algún tipo de fisuración, inducida por esfuerzos, en alguno de sus elementos portantes, de pequeña amplitud ($< 0,5$ mm), sin que ello signifique una reducción de la capacidad resistente de los elementos afectados.
- Menos del 20% de las estructuras presentaron algún tipo de fisuración provocada por la corrosión de alguna armadura, lo que denota una baja agresividad ambiental y, en general, estructuras cerradas de la masa de hormigón, con bajos índices de porosidad.

Figura 2 - Fisuras en fuste de pila, en vigas de tablero y en muro frontal de estribo

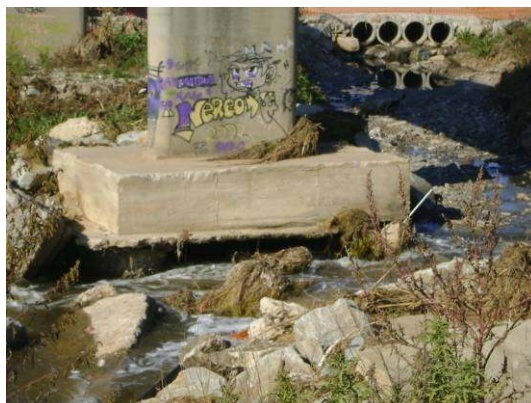
- En 23 estructuras se detectó algún problema de descalce, por socavación del cauce, deslizamiento o asentamiento de rellenos, en algún elemento de subestructura.

Figura 3 – Descalce en pila

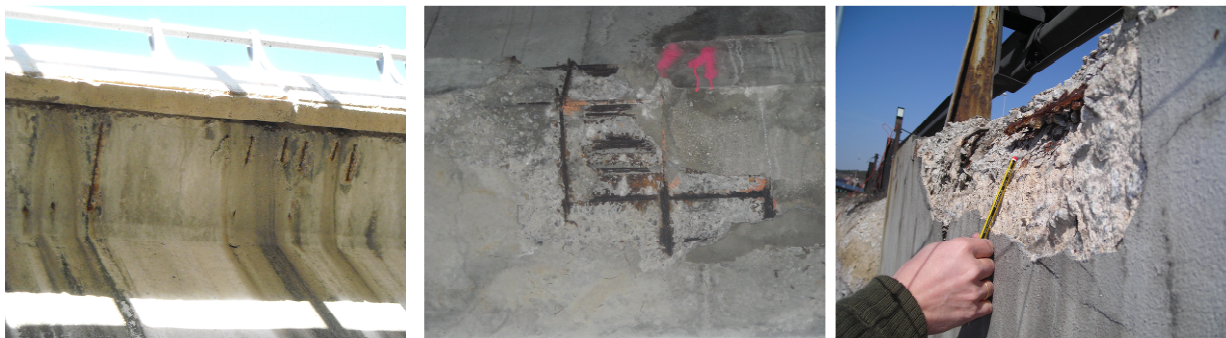
- Se detectaron cerca de 10.000 m² de superficie de hormigón con desconchones o lajaciones y unos 26.000 m² de superficie con armadura expuesta o a la vista, aunque sin repercusión estructural significativa.

Figura 4 - Armaduras a la vista con rastros de oxidación y desconchón en paramento de hormigón

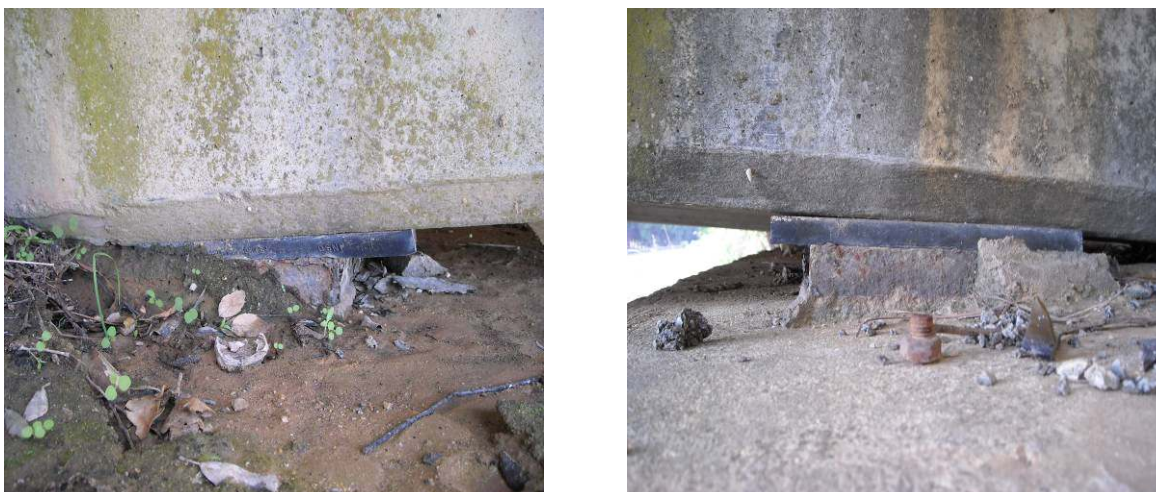
- 263 estructuras presentaron algún daño en los aparatos de apoyo, representando a casi un 8% del total de estructuras.

Figura 5 - Apoyos bloqueados o desplazados de su posición teórica

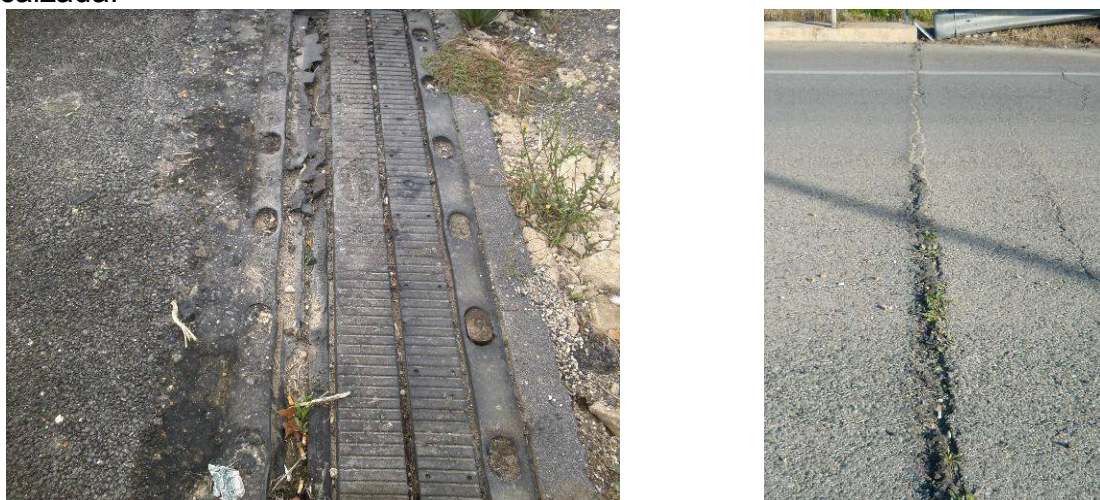
- Casi 350 puentes, un 18% de los mismos, reflejaban patologías en las juntas de calzada.

Figura 6 - Junta de calzada deteriorada o inexistencia de junta de calzada

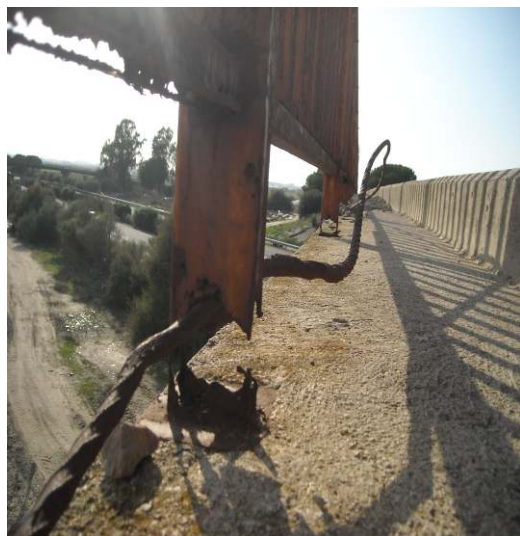
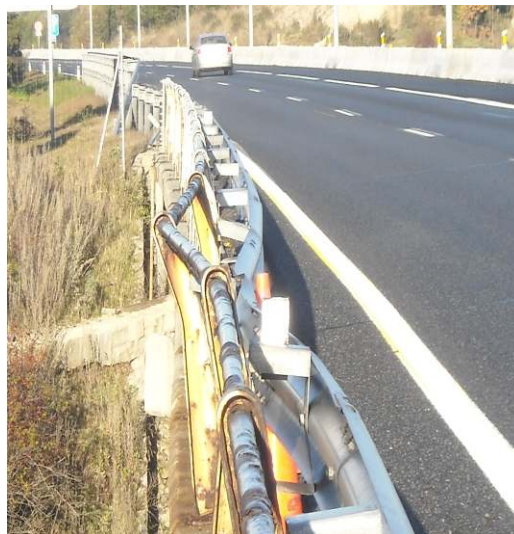
- 1300 estructuras presentaban deterioros más o menos severos en los sistemas de contención, subsanados por el personal de mantenimiento rutinario de las autopistas.

Figura 7 - Pérdida de sección de acero en barandilla y abollamiento en defensa metálica

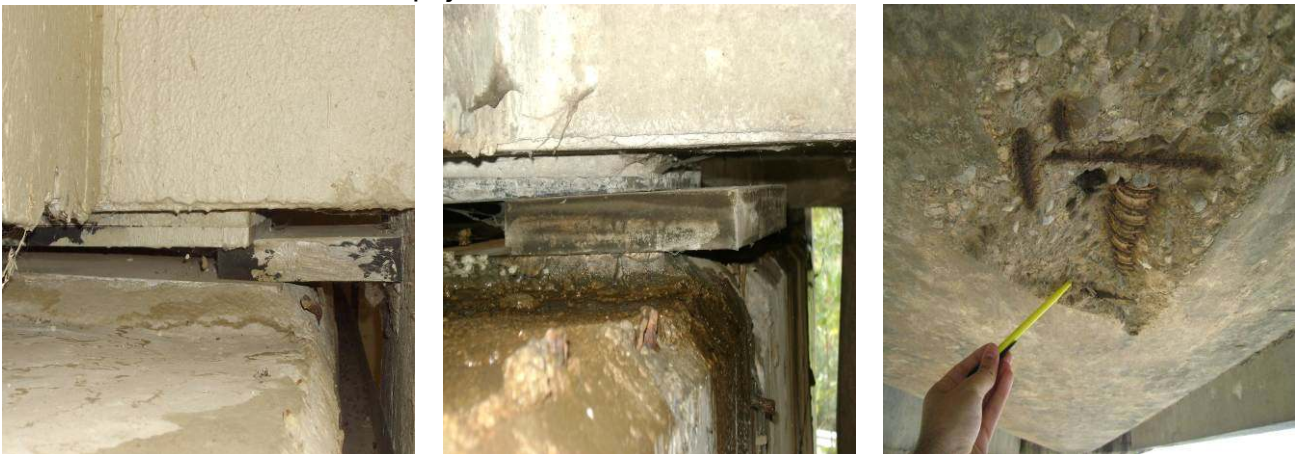
Estas inspecciones sirvieron para detectar, entre otras anomalías, el desplazamiento de algunos apoyos, el cuarteamiento del neopreno de alguno de ellos, o la exposición a la vista de un trozo de vaina de pretensado adherente, amén de estados de fisuración que no se detectaron, a vista de pájaro, desde el terreno natural.

Figura 11 -Apoyos desplazados de su posición teórica y vaina de pretensado expuesta

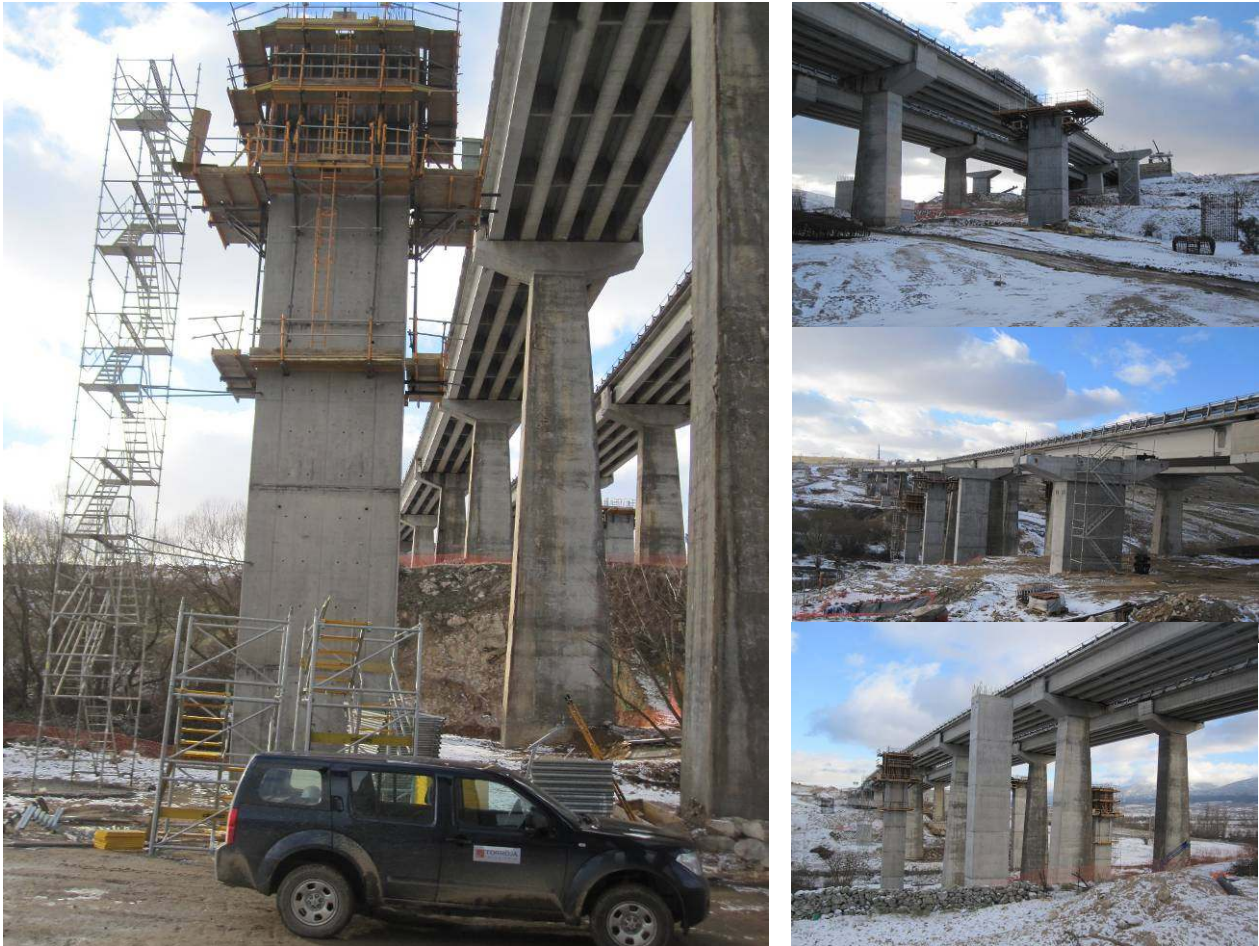
Figura 12 -Algunas vistas de las obras de rehabilitación de los viaductos de la AP-6

llevando a cabo otras actuaciones paralelas como, por ejemplo, la sustitución de apoyos del viaducto de La Jarosa, la reparación de pasos bajo la autopista y, de modo excepcional, la demolición y reposición de tres viaductos de vigas prefabricadas, cuyo hormigón estaba seriamente dañado por el ataque de cloruros, proveniente de los fundentes empleados año tras año, en las campañas de vialidad invernal.

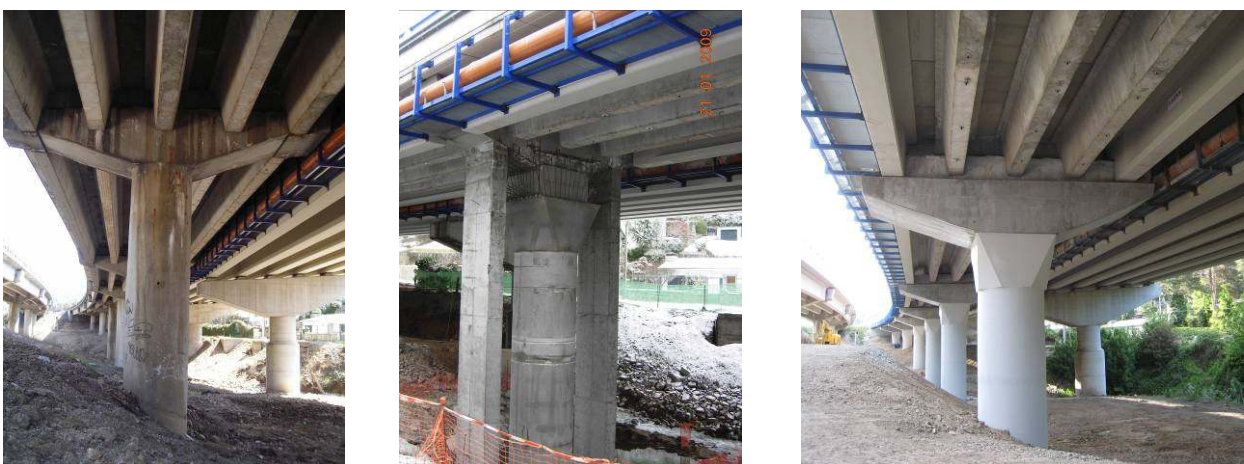
Figura 13 –Rehabilitación de pilas en un viaducto de la AP-6
