# APPLICATION DES MATERIAUX COMPOSITES SUR LES STRUCTURES DE PONTS ROUTIERS

M.ABDESSEMED, S.KENAI & A.BALI

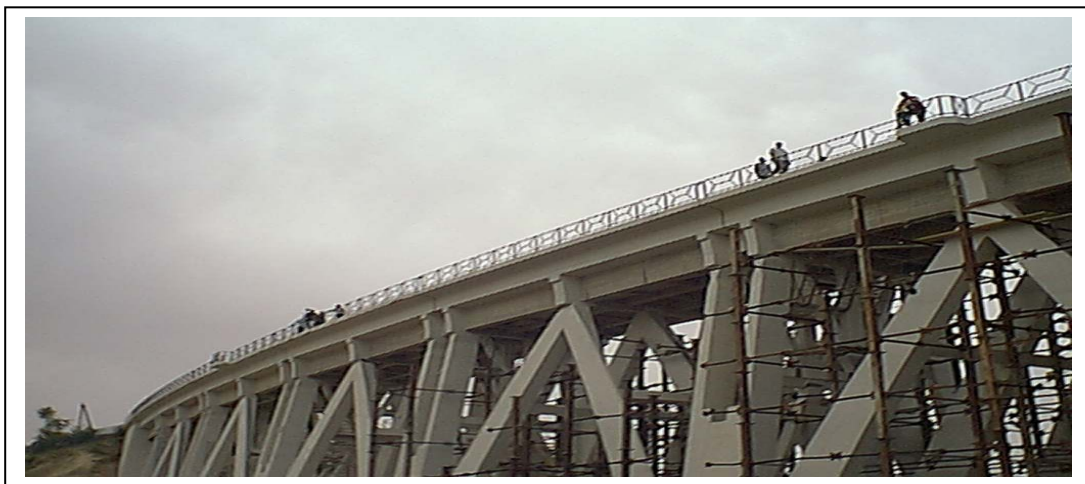
Figure 3 - Premières applications des matériaux composites sur pont à Constantine

Pour plus de quinze années, le secteur des Travaux Publics a entrepris la réhabilitation et la réparation sur quelques infrastructures stratégiques par application de matériaux innovants (Fig. 3), tel que l'ouvrage de Sidi Rached à Constantine en 1998, l'ouvrage "Pont Blanc" d'El Harrach dans le sud d'Alger en 1999, le pont sur Oued Massaad à Laghouat en 2003 et le pont traversant oued Oumazer" à Cherchell (wilaya de Tipaza) en 2007.

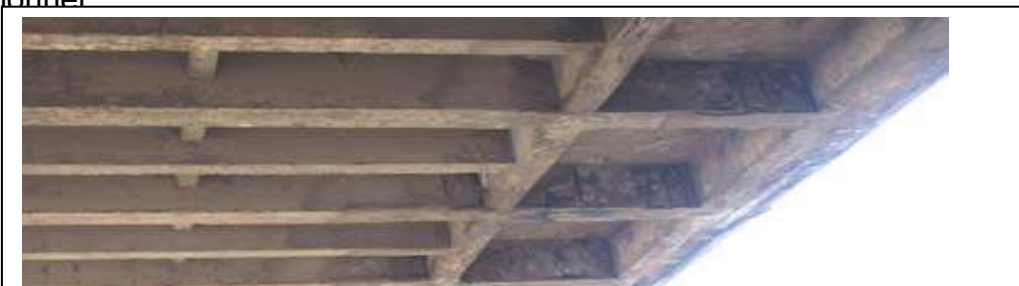
Figure 4- Traces d'humidité et carbonatation

C'est le pont d'Alexandre, se trouvant au centre d'El Harrach à Alger. Ce pont hyperstatique avec éléments porteurs en béton armé livré à la circulation au début des années 20. Cet ouvrage présentait des dégradations au niveau de la poutraison avec des traces d'humidité et carbonatation, éclatement du béton, délaminage du parement des aciers, décollement du béton d'enrobage et corrosion des armatures (Fig. 4). Tandis qu'au niveau de l'infrastructure, les dégradations sont plus avancées avec des fissures inclinées profondes et des éclatements des bétons de surface. La réparation consistait à une méthodologie d'intervention et le renforcement sur les poutres a été fait avec collage de tissus de fibres de carbone (TFC) sur les zones détériorées par des bandes d'une ou deux couches de ce composite (Fig. 5), alors qu'au niveau de l'infrastructure la réparation par chemisage a été appliquée.

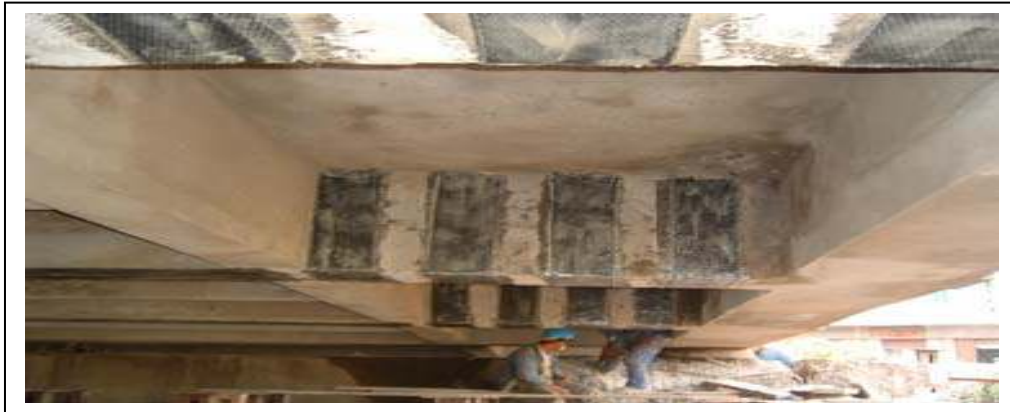
Figure 5 - Application des composites CFRP

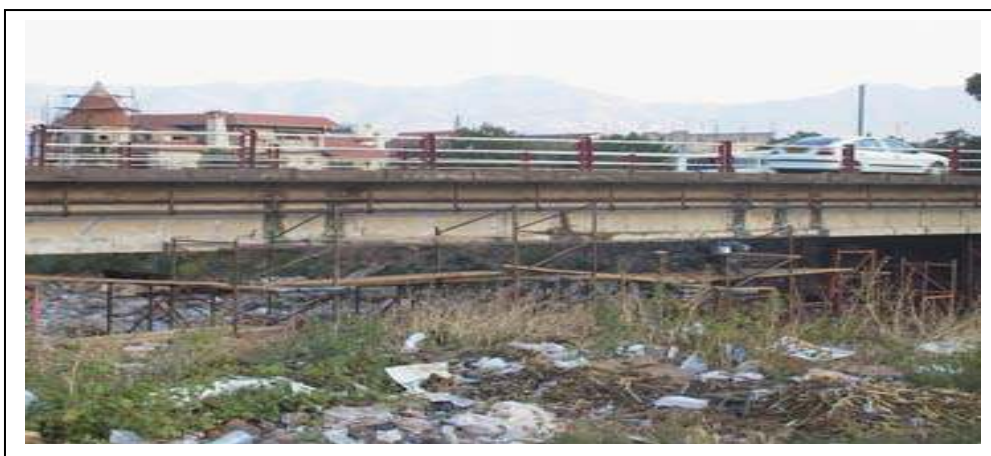
Figure 6 - Vue du pont d'Ighezer Amokrane (Bejaia)

L'ouvrage se trouvant à Bejaia, à l'est de la capitale, est un pont isostatique à poutres sous chaussée en béton armé surmontées d'une dalle en béton armé (Fig. 6). Sa structure présentait des dégradations très avancées qui nécessitaient des interventions d'urgence. Afin de sauvegarder l'ouvrage, il aura fallut de procéder à une solution de réparation efficace, performante, économique et de durée d'application courte.

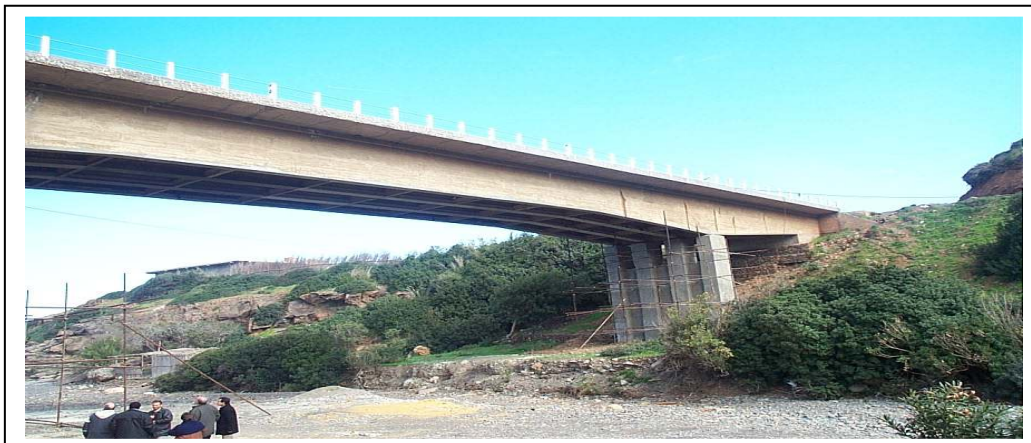
Figure 7 - Vue sur pont sur oued Oumazer avant réhabilitation

L'objectif du test dynamique par vibration ambiante, dans notre cas, c'est l'évaluation structurale des ponts en béton armé, avant et après, leur réparation afin de quantifier l'influence des matériaux composites sur les caractéristiques modales de la structure. Pour y arriver à ces objectifs, le choix a été porté sur un ancien ouvrage hyperstatique de trois travées à poutres, en béton armé, sous chaussée surmontées d'une dalle en béton armé également, se trouvant à Tipaza (Fig. 7).

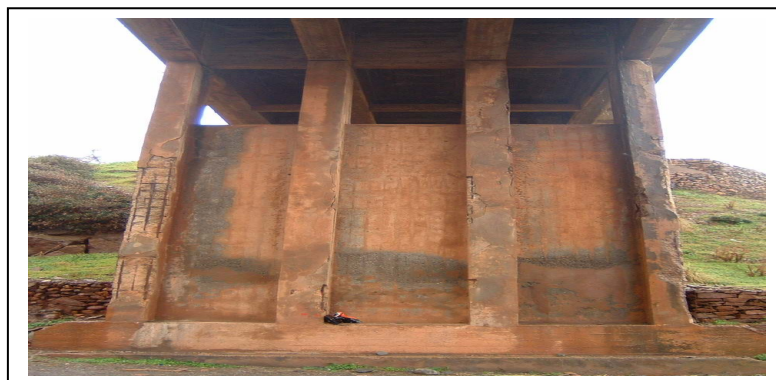
Figure 8- Dégradations au niveau du tablier et de la pile

L'ouvrage présentait des dégradations au niveau du tablier (poutres fissurées et présentant des éclatements du béton) et au niveau des appuis qui se résument en la dégradation totale des bétons et apparition des aciers complètement corrodés avec diminution de leur section (Fig.8). La réparation a consisté en l'application de chemisage pour la partie infrastructure et le collage de composites collés (CFRP) sur la poutraison du tablier du pont.
