AUDITORÍAS DE SEGURIDAD VIAL EN MÉXICO

E. ABARCA, A. CENTENO & A. MENDOZA
Coordinación de Seguridad y Operación del Transporte,
Instituto Mexicano del Transporte, México
eabarca@imt.mx, acenteno@imt.mx, mendoza@imt.mx,

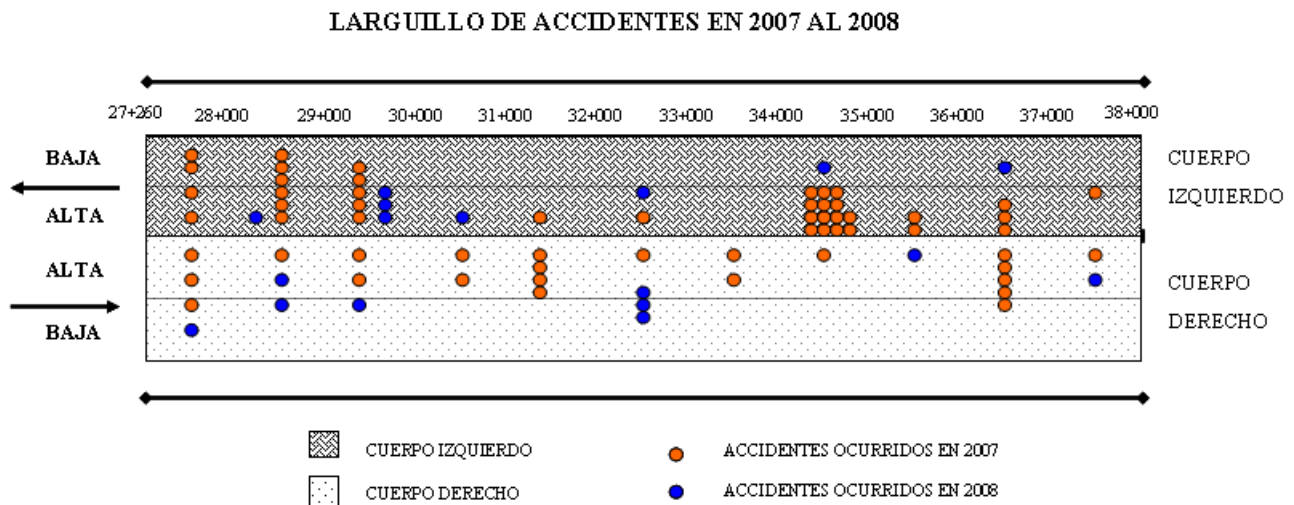
Figura 1 - Larguillo de Accidentes

Como se puede apreciar en la Figura 1, esta autopista registra una incidencia de accidentes entre los pares kilómetros 27-28, 28-29, 29-30, 34-35 y 36-37. El sitio con mayor incidencia se encuentra en el par 34-35 con 16 accidentes, ocurriendo la mayoría de ellos en el cuerpo izquierdo, en el sentido contrario al cadenamiento, sobre el carril de alta para el año 2007.

La localización del accidente asociado con la causa, clase y condición meteorológica durante el suceso, nos ayuda a determinar los sitios potenciales en los que puede haber una de alta incidencia de accidentes (“puntos negros”), lugares donde ya se presentan problemas de seguridad y en donde el equipo auditor tiene que hacer principal énfasis durante las visitas de campo. Con estos datos se puede generar un gráfico en dos dimensiones que muestre, sin escala la longitud total de la carretera, cadenamientos, cuerpos, sentidos de circulación y carriles indicando con un punto la ubicación de cada accidente registrado. A este gráfico se le conoce como “Larguillo de Accidentes”. La Figura 1 muestra un “Larguillo de Accidentes” de una autopista con los registros de accidentes del 2007 al 2008.

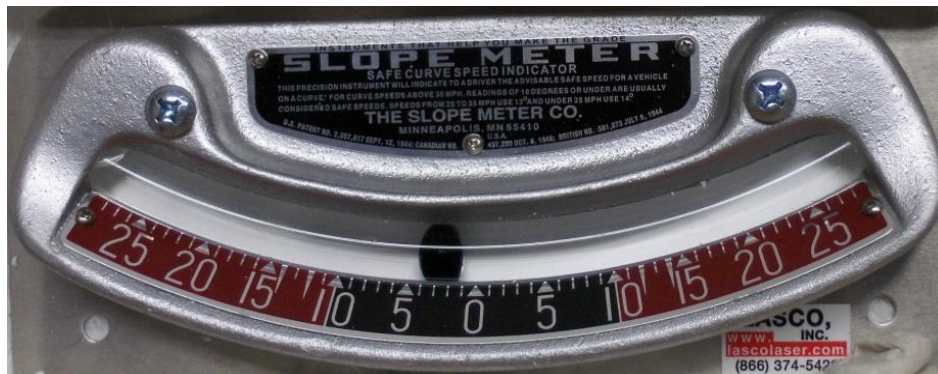
Figura 3 - Indicador de velocidad segura en curvas

El "Safe Curve Speed Indicator" o "indicador de velocidad de segura en curvas" es un instrumento que mide la aceleración lateral (en grados) de un vehículo que circula a cierta

velocidad durante una curva horizontal. Dependiendo del radio y la sobreelevación (peralte) de la curva, el “indicador de velocidad segura en curvas” puede mostrar si la velocidad con la que se tomó la curva no representa algún riesgo de volcadura o pérdida del control del vehículo. Este aparato consiste en una pequeña bola de acero dentro de un tubo de cristal lleno de agua montado sobre una placa metálica graduada que se fija dentro del automóvil. La Figura 3 muestra un “indicador de velocidad segura en curvas”.

La zona color rojo (de 10 a 28 grados), indica que la velocidad con la que se circuló la curva puede representa algún riesgo de volcadura o salida del camino, mientras que la zona media en negro (de 0 a 10 grados), indica que la velocidad con la que se transitó en la curva es segura.

Se llevo a cabo un primer recorrido completo (de ida y vuelta) a lo largo de toda la autopista a la velocidad máxima permitida. Durante el recorrido, una persona del equipo auditor fue tomando lectura de los grados marcados en el instrumento al pasar por cada curva. Si la lectura registrada por la bola de metal en el instrumento se encontraba dentro del rango de la zona roja, dicha lectura se registraba y anotaba, mientras que otra persona del equipo auditor levantaba el sitio con un punto en el GPS señalando la lectura obtenida. De esta manera se podía ubicar en gabinete la curva que potencialmente podría tener problemas de volcadura o salida del camino.

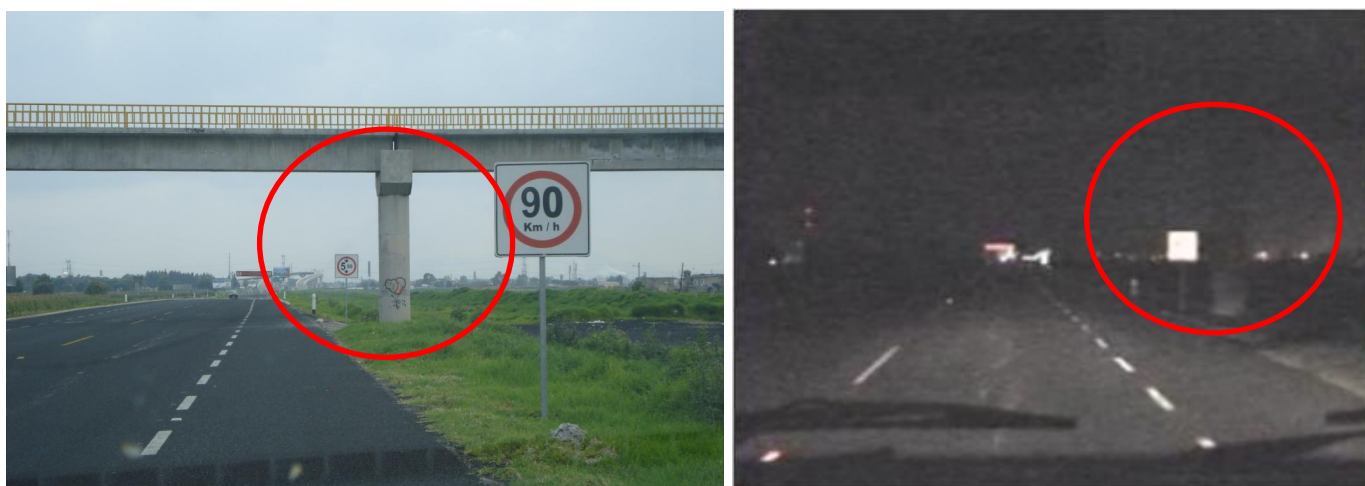
Figura 4 - Comparativa de visibilidad de una estructura durante el día y en condiciones nocturnas.

Con el video nocturno se pueden detectar elementos en la zona lateral que de día se pueden observar sin dificultad, pero que en condiciones de poca luz requieren algún dispositivo retroreflectivo que ayude a su visibilidad. En la Figura 4, la imagen de la izquierda se muestra la pila de un puente peatonal en la zona lateral, que durante el día se observa sin problemas, sin embargo por la noche, la imagen de la derecha que corresponde a la misma pila del puente, su visibilidad es muy poca.
