LES EFFETS DE L'ÉRUPTION VOLCANIQUE HASARDEUSE EN AVRIL 2010 DU VOLCAN EYJAFJALLAJÖKULL SUR LES ROUTES ET SUR LE TRANSPORT AÉRIEN

H. HARALDSSON, PhD
L'Administration Routière, Islande
hreinn.haraldsson@vegagerdin.is

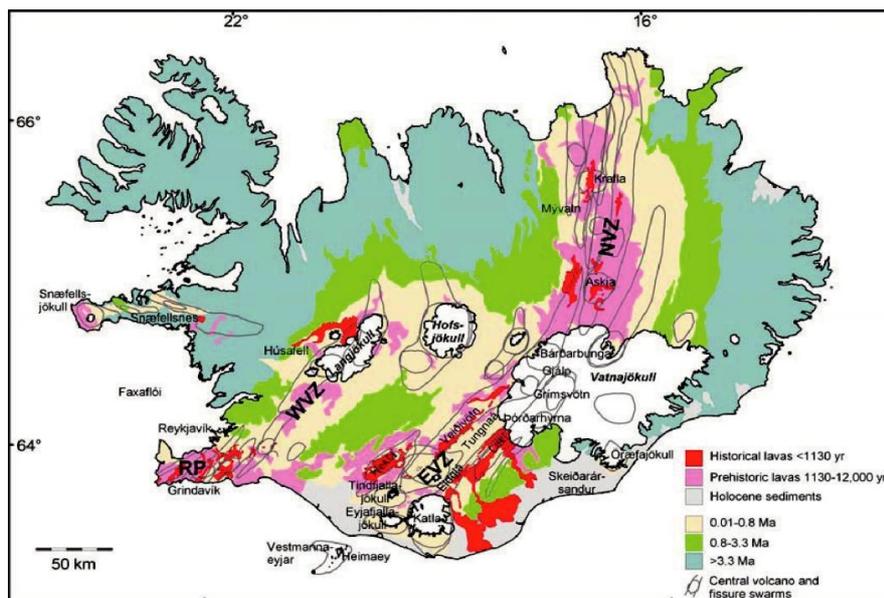
Figure 1 – Carte géologique simplifiée de l'Islande

L'activité volcanique en Islande est cantonnée aux zones de volcanisme actif (Figure 1). Ces zones sont généralement composées d'un centre de volcanisme et d'une foulée de fissures qui peut s'étendre sur des dizaines de kilomètres dans chaque direction, à partir du volcan central. Sur un nombre total de 30 systèmes volcaniques identifiés jusqu'à présent, 16 d'entre eux ont été actifs depuis l'an 870. La plupart des éruptions ont lieu à l'intérieur du centre de volcanisme, avec les Grímsvötn, la Hekla et la Katla qui ont la plus grande fréquence d'éruptions et, conjointement, avec leurs systèmes de fissures afférentes, qui possèdent aussi la plus importante productivité volcanique. Ces centres de volcanisme se sont souvent transformés en caldeiras abritant une grande variété de systèmes géothermiques, qui émettent une grande variété de compositions magmatiques. Dans de nombreux centres de volcanisme, les éruptions typiques sont relativement petites, quoiqu'en temps historiques, les éruptions, aussi bien de Hekla que de Katla, ont souvent été considérablement plus grandes. Les éruptions sur des systèmes de fissures produisent en règle générale de la roche basaltique. Elles sont moins fréquentes mais généralement plus grandes que les éruptions cantonnées dans un centre de volcanisme, les fissures pouvant s'étaler sur plusieurs dizaines de kilomètres. Quelques unes des plus grandes éruptions connues en Islande sont précisément de ce genre.

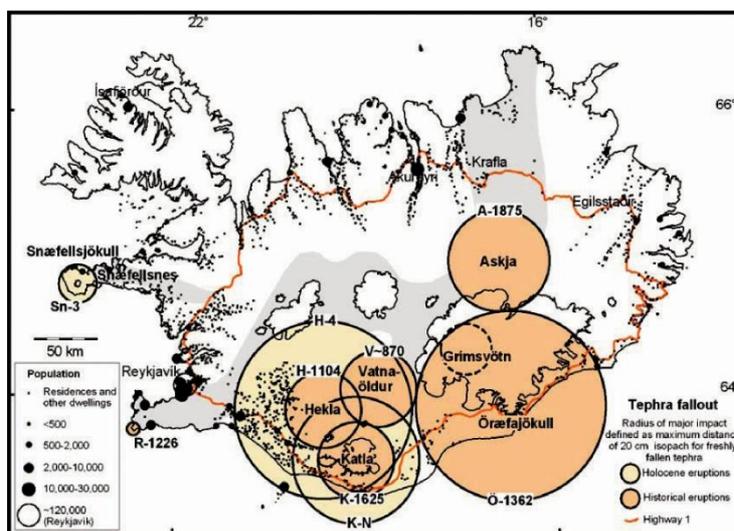
Figure. 3 – Retombées de téphra avec épaisseur supérieure à 20 cm lors des principales éruptions.

Les principaux facteurs qui déterminent la dispersion du téphra (des particules volcaniques en l'air) peuvent grosso modo être divisés, d'une part, entre ceux qui sont déterminés par le type, l'intensité et l'ampleur de l'éruption, y compris la hauteur atteinte par le panache éruptif, ainsi que par la durée de l'éruption et, d'autre part, ceux qui sont déterminés par des facteurs externes, tels que l'intensité du vent, et sa direction et la variation de ces facteurs pendant l'éruption. L'endroit où se trouve le volcan par rapport aux zones habitées est aussi d'une grande importance en prévision des dangers potentiels posés par des retombées de téphras. Les retombées de téphra émanant d'un panache éruptif, de durée allant d'une jusqu'à plusieurs heures, se limitent généralement à des bandes de terre relativement étroites; néanmoins, l'épaisseur de téphra à l'intérieur de ces zones peut atteindre plusieurs dizaines de centimètres dans les zones limitrophes du volcan. (figure 3).

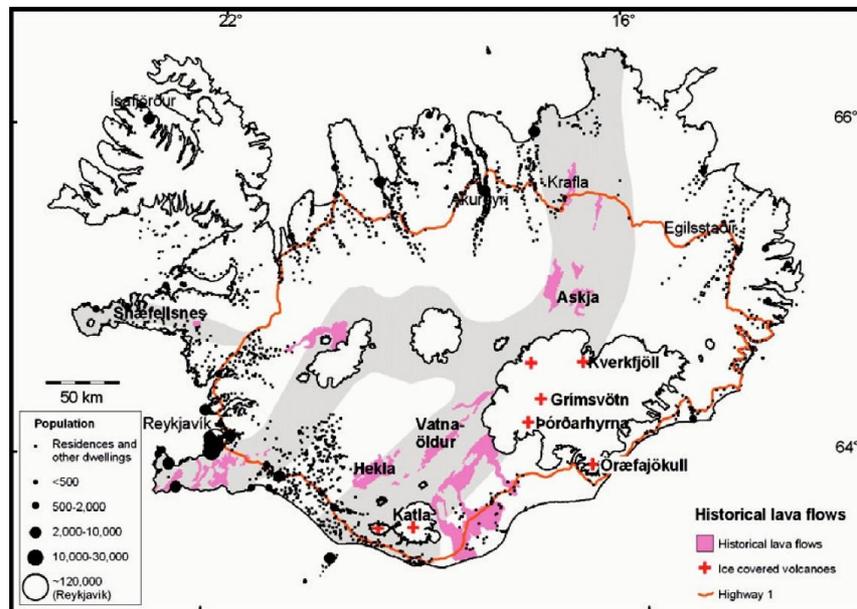
Figure 4 – Les coulées de lave historiques (moins de 1140 années d'âge)

Des coulées de lave post glacières couvrent une grande partie des zones volcaniques. Un grand nombre de celles-ci ont entre 8000–10000 années d'âge, ce qui correspond à une recrudescence de l'activité volcanique après la fin de l'ère glacière. Parmi celles-ci, les grandes coulées du type bouclier dont le volume s'échelonne entre 1 et 20 km³. Les coulées de laves formées en temps historiques (figure 6) couvrent 3300 km². Les laves de moindre volume sont cantonnées autour des systèmes volcaniques et des centres de volcanisme tandis que les laves plus importantes peuvent couler sur des dizaines de kilomètres, depuis la source, jusqu'aux zones se trouvant en dehors du volcanisme proprement dit. La vitesse à laquelle ces coulées avancent est relativement faible, sauf près de la cheminée, ou bien dans le cas de lave formée à un taux de débit très élevé. Le risque d'accidents mortels, lors des éruptions effusives, est par conséquent bas. Par contre, les pertes de biens, lors des éruptions effusives, sont fréquentes surtout lorsqu'elles se produisent près des zones habitées. L'on peut citer comme exemples les éruptions de Eldgjá en l'an 934, les éruptions de Hekla, en particulier celle de 1389, l'éruption de Laki en 1783, les "feux" de Mývatn entre 1724–29 et l'éruption de Heimaey (aux Îles Vestmann) en 1973. Le risque, lors des éruptions effusives futures, de coulées de lave se dirigeant vers des zones habitées de l'Islande, est relativement élevé et ne cesse de croître étant donné l'accroissement de la population de l'île; l'on s'inquiète surtout pour les faubourgs sud de Reykjavík, pour le village de Grindavík sur la presqu'île de Reykjanes, pour la ville de Heimaey, pour la région du Lac Mývatn ainsi que pour les basses terres habitées autour du glacier Snæfellsjökull.

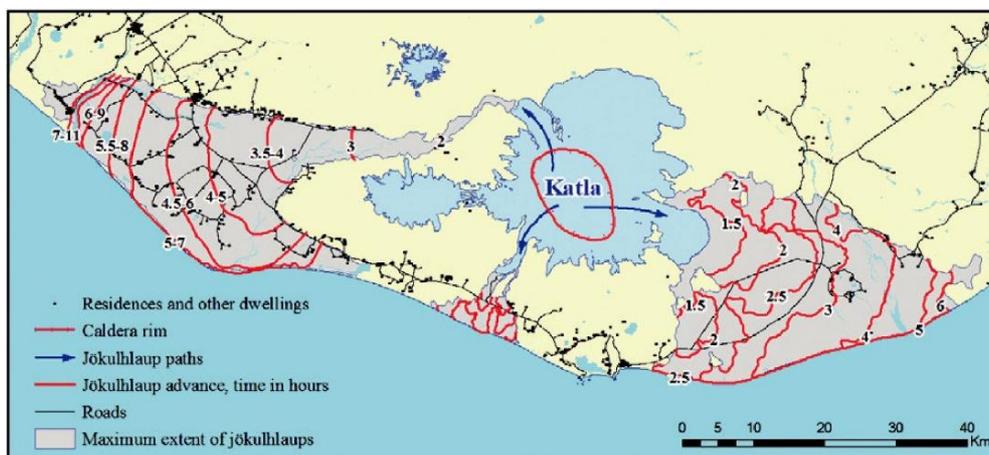
Figure 5 – La zone submergée et le temps de propagation des eaux en heures pour des jökulhlaup dont la décharge maximale serait de 250.000-300.000 m³/s, issus d'éruptions d'en dessous la calotte glacière du volcan Katla

Les jökulhlaup issus du volcan Katla sont signalés par des tremblements de terre entre 2–10 heures précédant l'émergence du torrent d'eau d'en dessous du glacier. Un grand jökulhlaup de Katla, comme celui de 1918, peut atteindre un débit de pointe de 300,000 m³/s et inonder une zone de 600–800 km² à l'est du volcan. Un délai de préavis aussi court met évidemment les autorités de la Protection Civile à rude épreuve, étant donné qu'ils ne disposent alors que de 1H–1H30 pour fermer les routes à la circulation et pour évacuer les zones à haut risque. Des études récentes ont montré que pendant les 10.000 dernières années, les grands jökulhlaup de Katla se sont en moyenne jetés vers l'ouest une fois tous 500–800 ans. Des simulations ont montré qu'un jökulhlaup dans cette direction, du même ordre de grandeurs que celui de 1918, couvrirait une zone de 600 km² habitée par une population de près de 600 personnes. La profondeur de l'eau dépasserait 1 m et elle coulerait à une vitesse >1 m/s, et il est prévu qu'elle couvrirait la quasi-totalité de la zone habitée. Le début d'une éruption dans la Katla exige l'évacuation des populations se trouvant aussi bien du côté est qu'à l'ouest du volcan, mais réduite dans la zone au sud. La figure 8 montre les résultats d'une simulation du temps de propagation et des zones inondées par des jökulhlaup aussi bien vers l'ouest, le sud et l'est. Le grand danger posé par le volcan Katla a rendu nécessaire un effort spécial de surveillance par des séismographes, l'enregistrement permanent par GPS, le sondage des rivières par des jauges reliées aux émetteurs de radio, des survols réguliers par des avions équipés de radar aérien au dessus de la calotte glacière, auscultant son profil. La plupart de ces données peuvent être consultées en temps réel sur l'Internet. La mise en place de ce système de surveillance de ce massif montagneux, destiné initialement à signaler une éruption du volcan Katla, fut primordial pour donner à temps l'alerte d'une éruption imminente de l'Eyjafjallajökull en 2010.

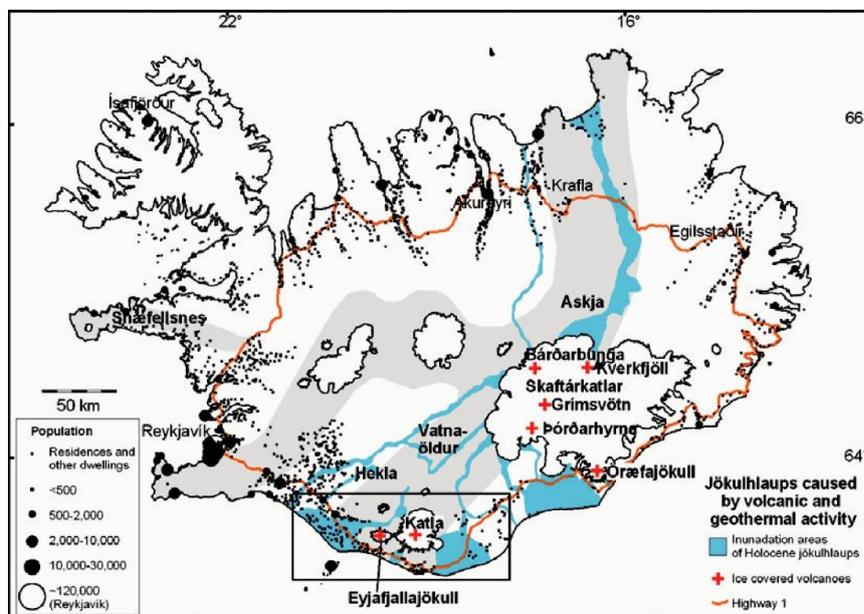
Figure 6 – Les zones affectées par des jökulhlaup (inondations) dus à l'activité volcanique

Les risques qu'on rencontre le plus souvent en relation avec l'activité géothermique et volcanique en Islande ce sont les jökulhlaup fréquents, dont la grande majorité est issue des glaciers Vatnajökull et Mýrdalsjökull (Katla) (Figures 2 et 7). La plupart d'entre eux consistent seulement en eau quoique certains soient très chargés en sédiments et parfois en blocs de glace. Généralement, l'on distingue deux types de jökulhlaup. D'une part, il y a ceux où l'eau de fonte est produite, lors d'une éruption, par des matériaux volcaniques en phase de refroidissement rapide,

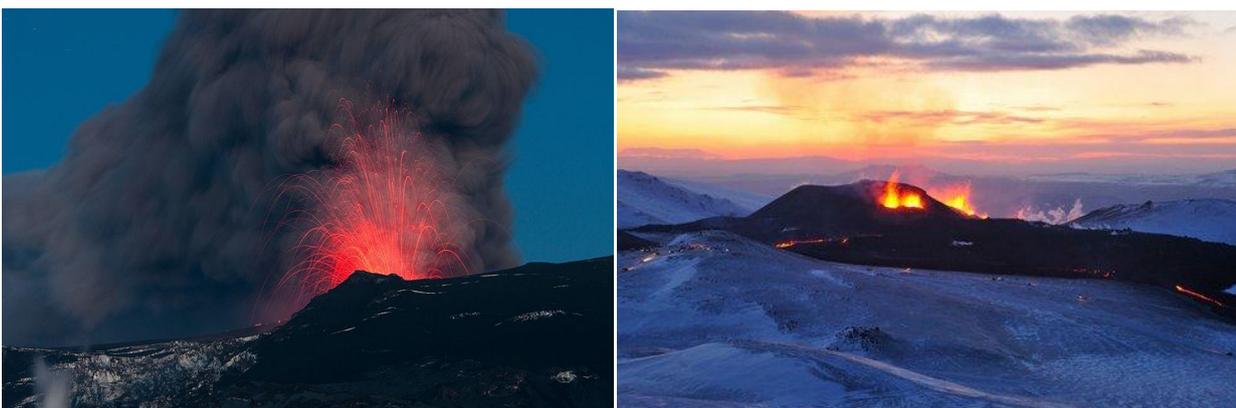
Figure 7 – La première éruption, au mois de mars 2010

L'activité sismique commença à la fin de l'année 2009 et petit à petit, son intensité s'accrut jusqu'au 20 mars 2010, quand une petite éruption au flanc de la montagne commença, qui dura jusqu'au 12 avril. Les éruptions de 2010 constituent le point culminant de 18 ans de remous volcaniques sans qu'ils se transforment en éruptions. Précédant l'éruption, pendant une période de trois mois, une intrusion magmatique d'environ $\sim 0.05 \text{ km}^3$ de volume s'infiltra, de manière complexe, sous le volcan et fut détectée par GPS (Global Positioning System), par des relevés géodésiques, et par l'analyse d'images obtenues par radar de satellite. Au début du mois de janvier 2010, le taux des déformations et le nombre des tremblements de terre commença à s'accroître. En vue de ces déformations et de l'activité sismique continue, les chercheurs ont décidé de placer davantage de stations de GPS près de la montagne. Seulement quelques semaines plus tard, les instruments ont détecté un gonflement accentué, indiquant qu'il y avait du magma qui remontait vers la surface à travers la "plomberie" à l'intérieur du volcan. Les déformations rapides se sont arrêtées aussitôt que l'éruption au sommet commença.

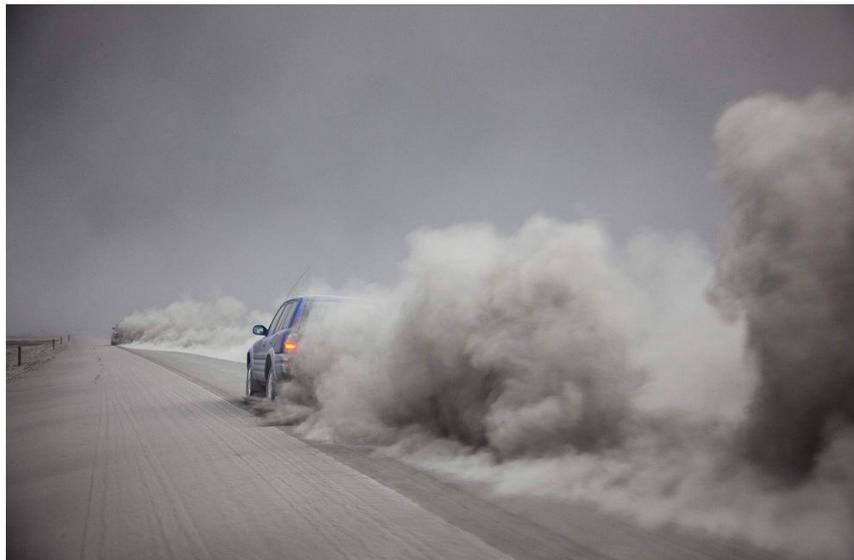
Figure 8 – Les cendres volcaniques couvraient les routes près de l'Eyjafjallajökull

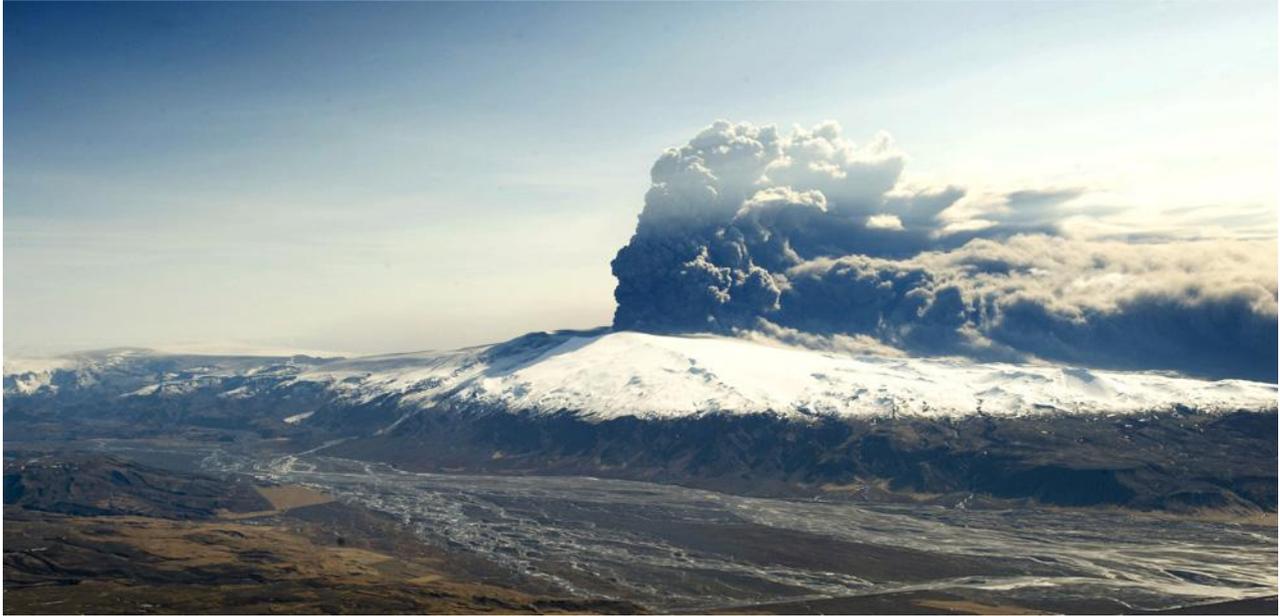
Figure 9 – L'éruption de l'Eyjafjallajökull en avril 2010 et la rivière glaciale de Markarfljót

La branche principale se précipita vers la rivière de glacier Markarfljót du côté nord du volcan et atteignit son apogée vers midi lorsqu'elle débitait 2700 m³/sec, alors que son débit habituel est de 100 m³/sec. Un second jökulhlaup, quoique de moindre importance descendait la vallée de Markarfljót le 15 avril au soir.

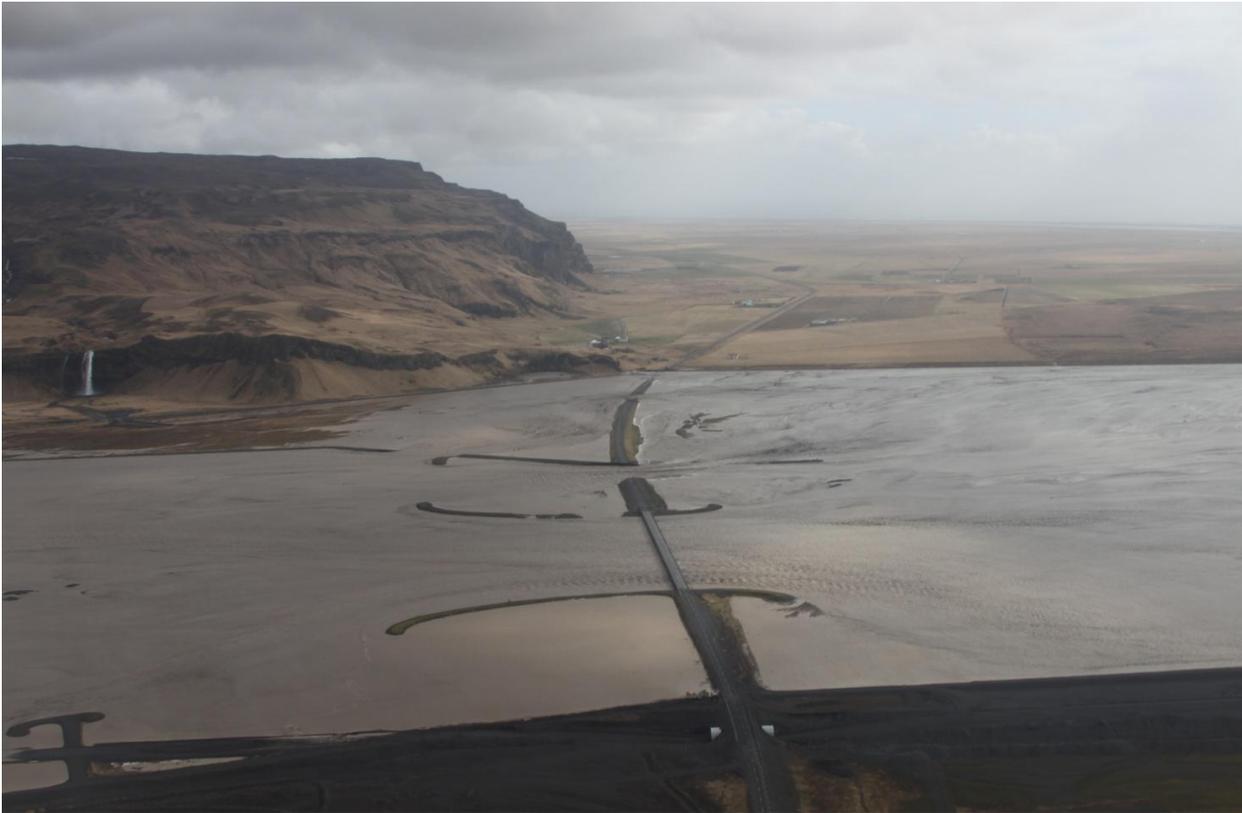
Un système de contrôle des inondations, constitué de digues faites en pierre de blindage et de remblais, a été mis en place pour maintenir le Markarfljót dans son lit et le diriger sous les ponts, tout en protégeant la végétation en empêchant les débordements et l'érosion. Le pont, long de 250 m. enjambant la rivière de Markarfljót, sur la très importante route circulaire 1, a été conçu pour résister aux inondations d'environ 2500 m³/s, mais au début de l'éruption, les scientifiques ont estimé qu'on pourrait s'attendre à un torrent dépassant les 10.000 m³/s à son maximum. Lorsqu'au matin, l'Administration Routière s'aperçut que les eaux de fonte commençaient à suivre ce chemin, elle décida d'arrêter tout trafic et entama ses préparatifs destinés à sauver l'infrastructure sur cette route importante, sachant qu'elle ne disposerait que d'un délai d'environ 2-3 heures jusqu'à ce que les eaux y parviennent. Des canaux ont été creusés à travers les remblais renforcés de blindage de chaque côté du pont principal, afin de détourner le torrent du pont en béton, une structure beaucoup plus précieuse. En fin de compte, l'on constata un débit maximal de 2700 m³/s, un volume que l'ouverture du pont aurait probablement pu absorber, néanmoins, les spécialistes ont estimé que, dans ces conditions, le pont aurait probablement été endommagé, d'une manière ou d'une autre. Par conséquent, la décision de couper la route et de détourner ainsi les eaux du pont était justifiée.

Figure 10 – L'inondation à sa décharge maximale sur la Route 1. Seules les routes furent endommagées.

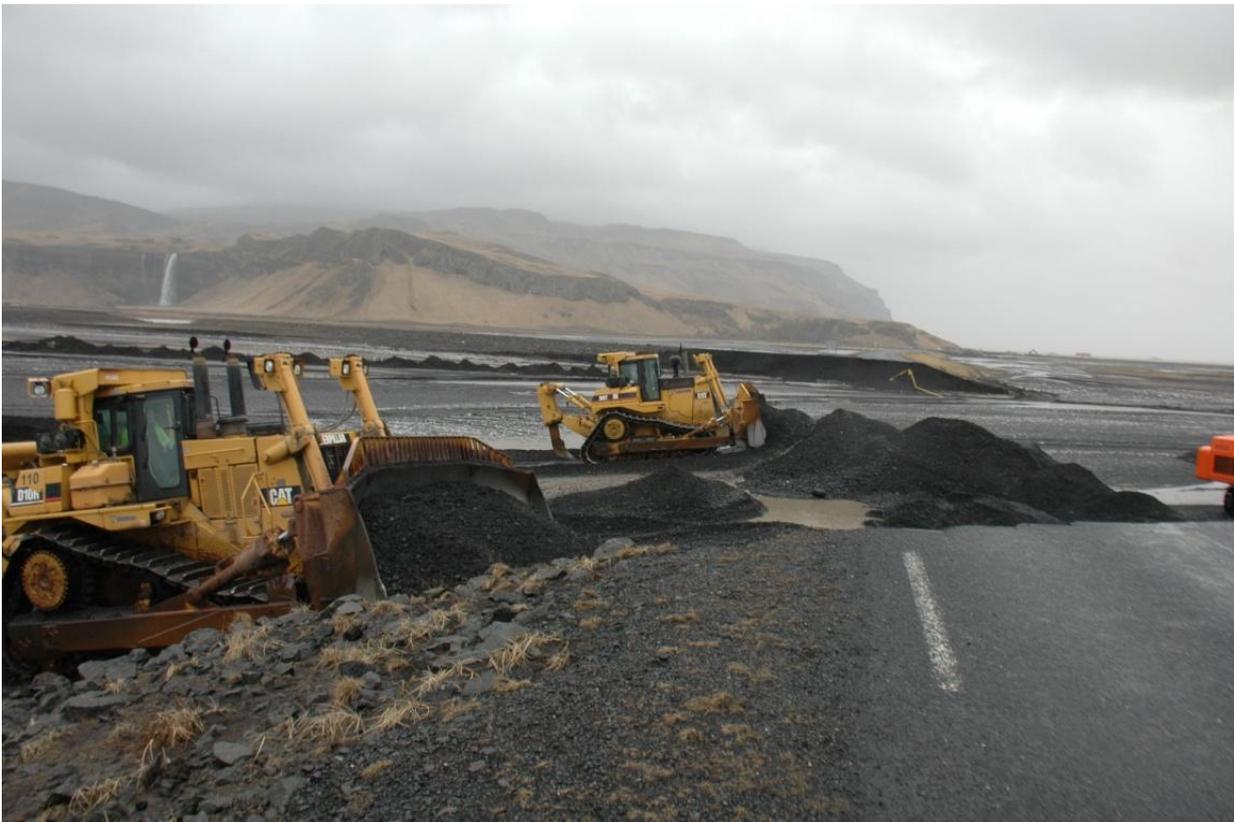
Le 17 avril, les coupures dans la route avaient déjà été comblées et l'on permettait de nouveau à la circulation d'urgence de passer. L'on travailla jour et nuit sur les réparations provisoires et, déjà le 18 avril, l'on permettait à la circulation générale de passer, même si le volcan était encore très actif et qu'il y avait toujours la possibilité d'une nouvelle inondation. Un nouveau système d'alerte, constitué de jauges mesurant le niveau et la conductivité électrique de l'eau, fut mis en place et, en coopération avec les autorités locales et la police, les plans d'urgence furent renforcés. Heureusement, d'autres inondations n'ont pas suivi, étant donné que l'éruption volcanique avait déjà fait fondre la plus grande partie de la glace dans le voisinage du cratère. Enfin, les réparations définitives et le macadamisage sur les sections endommagées de la route numéro 1 furent accomplis au début de l'été 2010.

Figure 11 – La réparation des routes commença déjà au lendemain de l'inondation catastrophique.

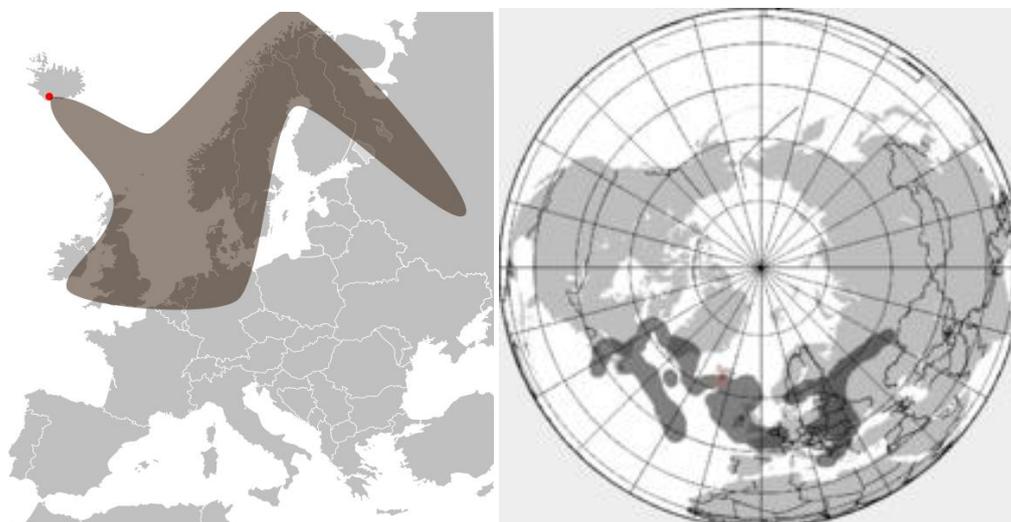
Figure 12 – Situation approximative du nuage de cendre entre le 15 et le 21 avril

Après une fermeture initiale ininterrompue de l'espace aérien d'une grande partie de l'Europe de Nord entre le 15 et le 23 avril, celui-ci, dans les semaines suivantes, fut fermé par intermittence, en différentes parties de l'Europe, au fur et à mesure que l'on surveillait l'évolution du nuage de cendres.

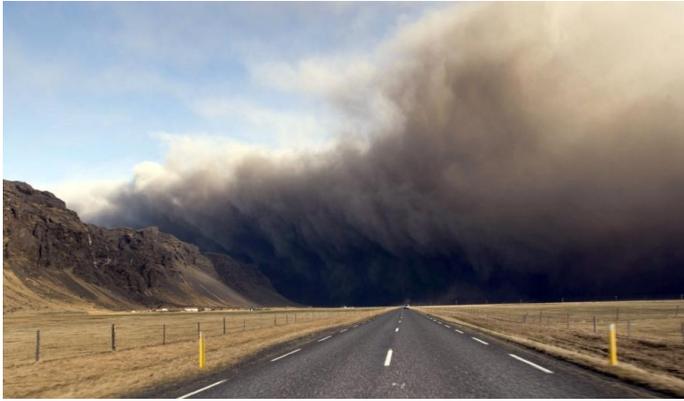
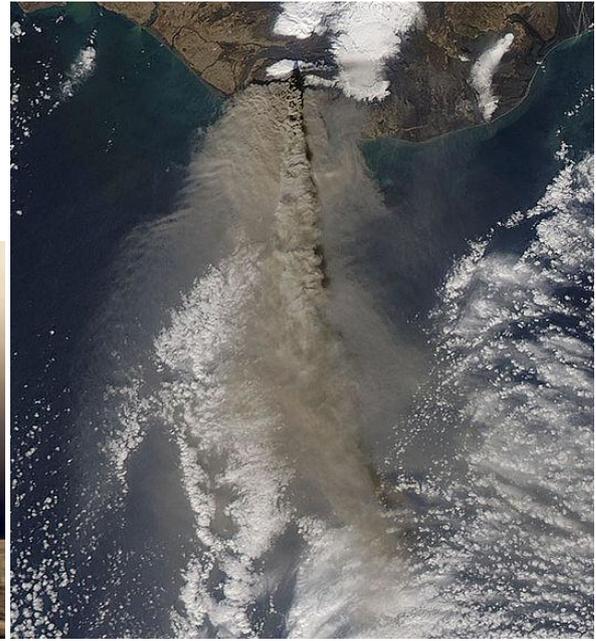
Figure 13 – Photographie et image par satellite du nuage de cendres le 17 avril

Pendant l'éruption sous-glaciaire de l'Eyjafjallajökull en avril-mai 2010, l'activité volcanique fut surveillée par des sondes géophysiques diverses (sismiques, tension, GPS), ainsi que le débit des rivières depuis le glacier et le comportement du nuage de cendres volcaniques. L'instrument principal pour surveiller ce dernier était le radar météorologique situé à l'aéroport international de Keflavik, à environ 150 kms à l'ouest du volcan. La surveillance de la hauteur du panache par radar fut renforcée par des observations visuelles, aussi bien sur place qu'à distance à l'aide de webcams. Des observations aériennes ont permis d'effectuer une étude détaillée du panache et les rapports fournis par des pilotes d'avions s'avéraient être d'une importance capitale afin de corroborer les données fournies par les radars. D'autre part, des données émanant des détecteurs d'éclairs et des sondes radioscopiques ont été utilisées afin de corroborer les informations sur la hauteur du panache. Des images de satellite, sur plusieurs bandes de fréquence et aussi bien polaires que géostationnaires, ont été utilisées afin de dépister la direction d'orientation du nuage de cendres. La dispersion de celui-ci fut déterminée en mesurant la différence de température due à sa luminosité variable. La surveillance des retombées des cendres et les observations météorologiques furent complétées par une réanalyse météorologique et les prévisions du vent furent utilisées afin prévoir la dispersion locale des cendres.
