# EVALUACIÓN DE ALGUNOS RESULTADOS DEL MANUAL DE SEGURIDAD VIAL DE LA AASHTO 2010

A. MENDOZA, G. SAUCEDO & E. ABARCA

Coordinación de Seguridad y Operación del Transporte,  
Instituto Mexicano del Transporte, México

En este trabajo, para el tramo Ciudad Mendoza-Córdoba de la autopista de cuota Puebla-Córdoba, se aplican tanto la metodología del Manual de Seguridad Vial de la AASHTO como una auditoría o inspección de seguridad vial, y se comparan los resultados obtenidos a partir de ambas.

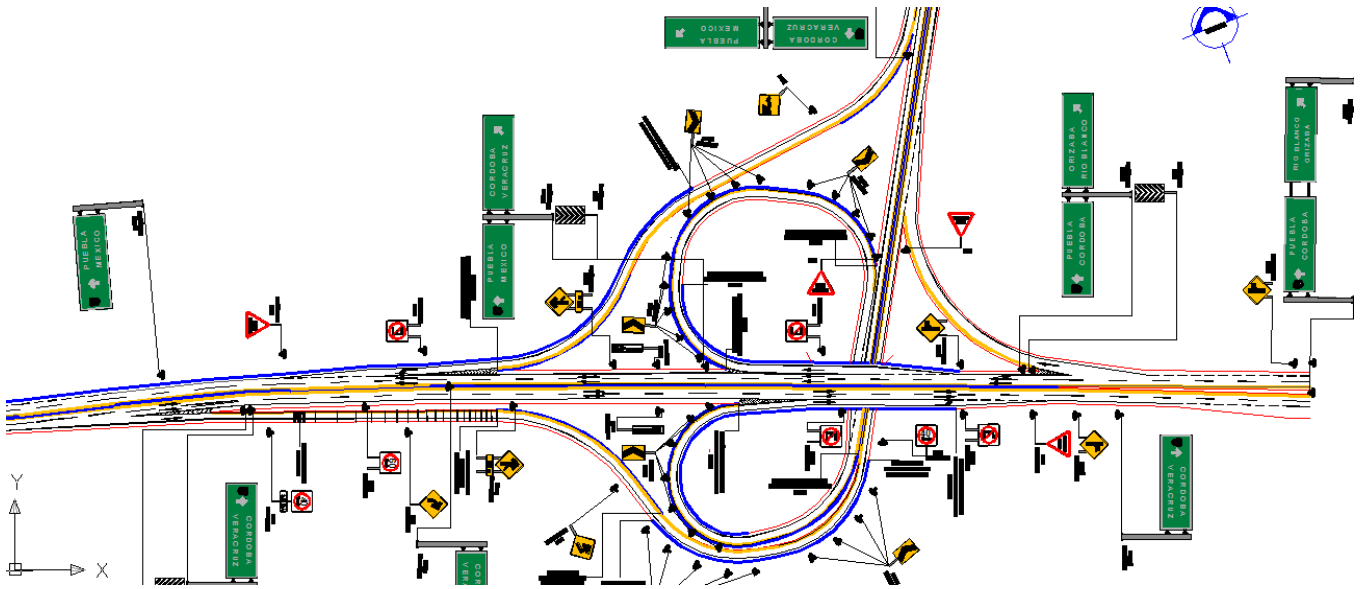
**FIGURA 12 Propuesta de Distribuidor Vial a Orizaba**

Se realizó considerando los factores que contribuyen a los accidentes, según se evidencia en el diagnóstico y en la Tabla 2. La Tabla 3 resume las contramedidas propuestas para cada alternativa generada para cada segmento. En algunos segmentos se consideró suficiente una alternativa de baja envergadura constituida por medidas sencillas y económicas, en tanto que en otros más complejos se propuso una alternativa de este tipo así como otra que incluye además una obra de infraestructura de elevada inversión (p. ej. construcción de un puente, de un distribuidor vial, etc.). A manera de ejemplo de esta última, se presenta la Figura 12, la cual muestra la alternativa de alta inversión para los segmentos 5 y 6. Como puede observarse dicha alternativa se basa en la construcción de un distribuidor vial en el acceso principal a Orizaba.
