## EXPÉRIMENTATION DU GYPSE DANS LE DOMAINE ROUTIER EXPÉRIENCE MAROCAINE

M.HIMMI

Centre National d'Etudes et de Recherches Routières, ministère de l'Équipement et  
des Transports, Maroc

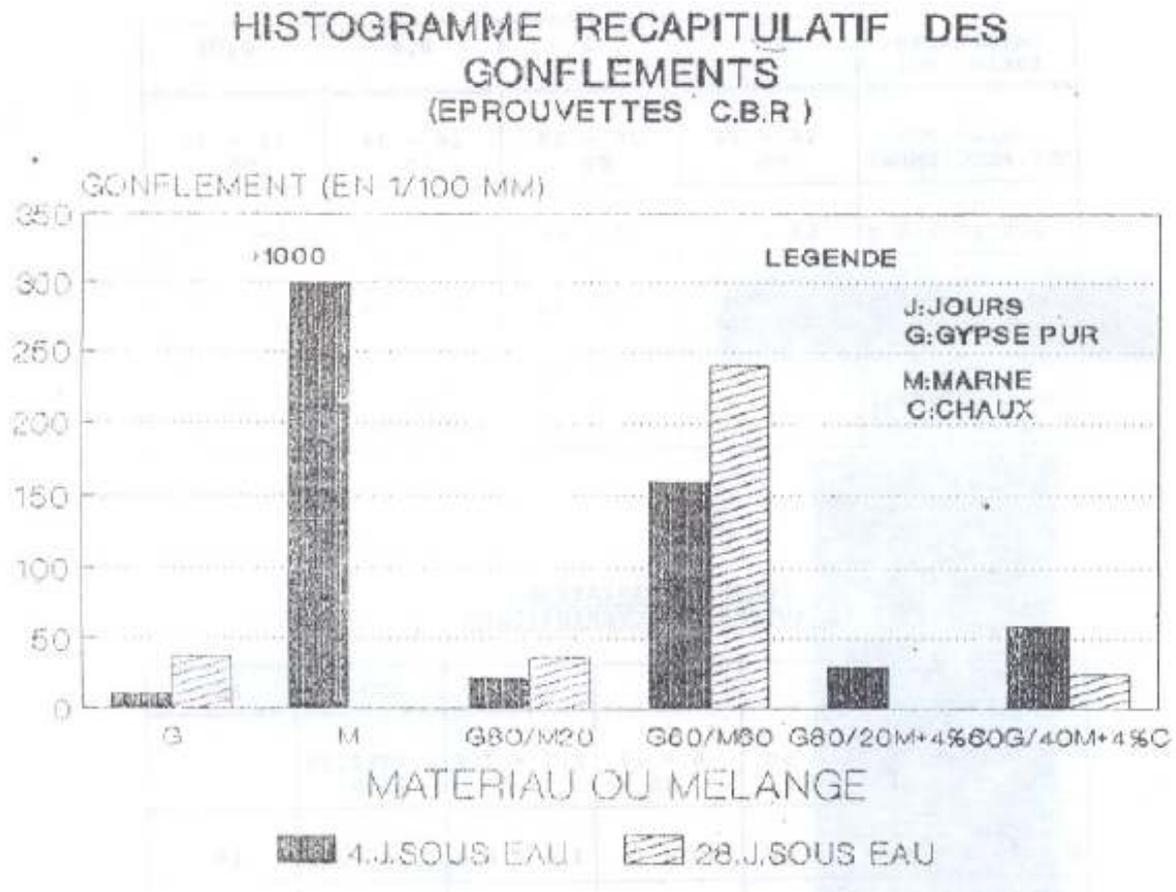
Le diagramme de la figure suivante récapitule les résultats des essais de gonflement réalisés.
