# **AMPLIACIÓN DE CAPACIDAD Y MEJORA DE LA SEGURIDAD MEDIANTE LA CONSTRUCCIÓN DE UN NUEVO TÚNEL Y DE UNA CALZADA REVERSIBLE EN LA AUTOPISTA AP-6 EN LOS ACCESOS A MADRID**

R. PÉREZ ARENAS & S. RODÓN ORTIZ  
Dirección de Ingeniería de Obra Civil, abertis Autopistas España  
[rafael.perez@abertisautopistas.com](mailto:rafael.perez@abertisautopistas.com)  
[santiago.rodon@abertisautopistas.com](mailto:santiago.rodon@abertisautopistas.com)

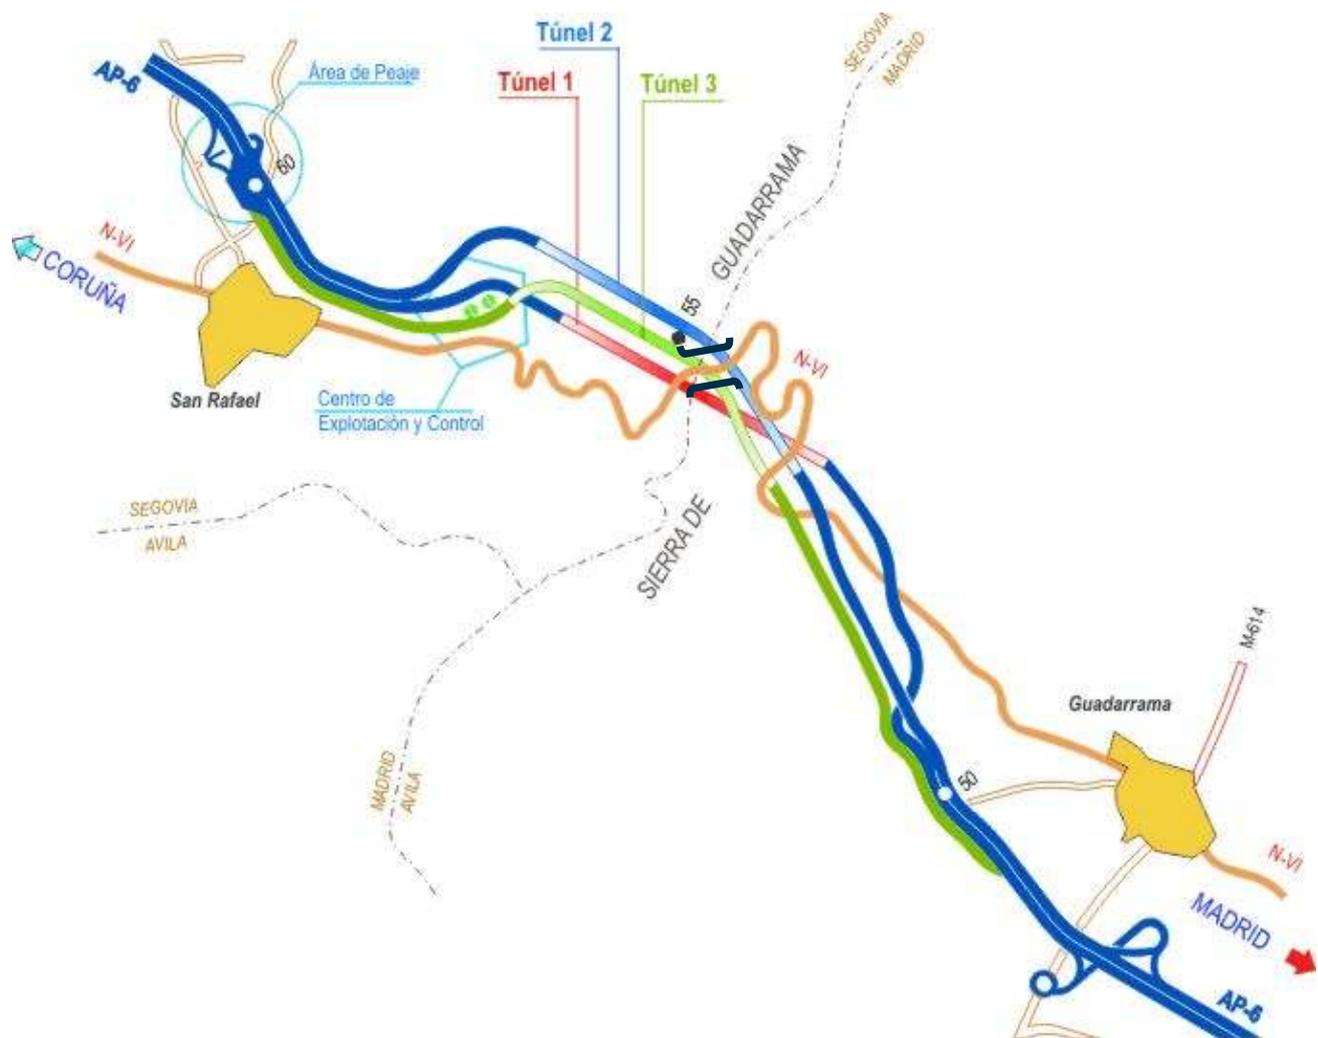
“Figura 1 – Localización de los túneles”

En la autopista de peaje AP-6, entre las localidades de Las Rozas y San Rafael (a unos 60 km de Madrid), se han realizado en los últimos años una serie de actuaciones entre las cuales se incluye la construcción de un tercer túnel bajo la sierra de Guadarrama, de manera que en un tramo de unos 13 km, se dota a la autopista de tres calzadas, una de ellas a operar en reversible (fig.1).

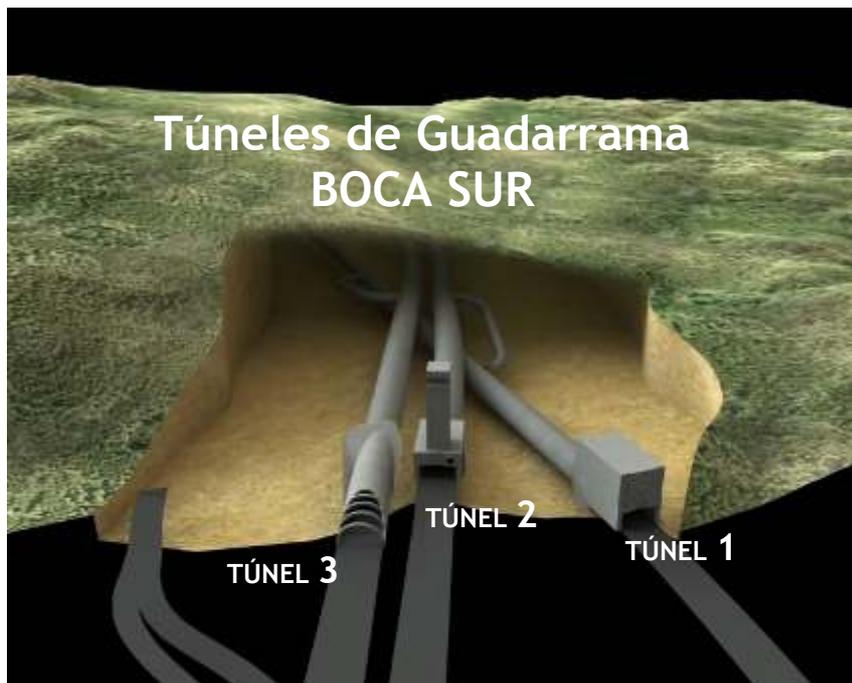
“Figura 2 – Túneles de Guadarrama. Boca Sur”

El túnel 3 discurre en sentido Madrid. Circulan por él tanto vehículos ligeros como pesados. Su trazado es sensiblemente paralelo al del túnel 2 cruzando ambos sobre el del túnel 1 a unos 250 m de la boca Sur (fig. 2). A partir de aquí su trazado discurre prácticamente equidistante en planta y alzado entre los otros dos.

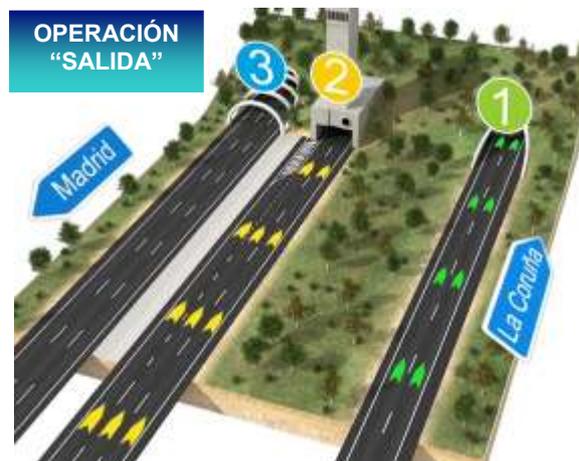
“Figura 3 – Configuración en Operación Salida”

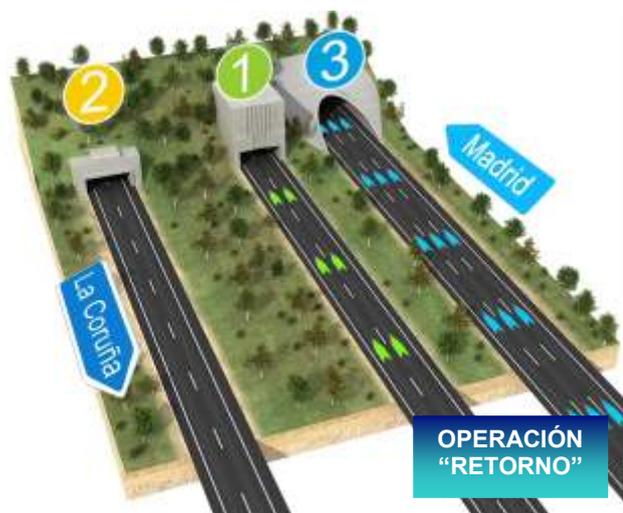
“Figura 4 – Configuración en Operación Retorno”

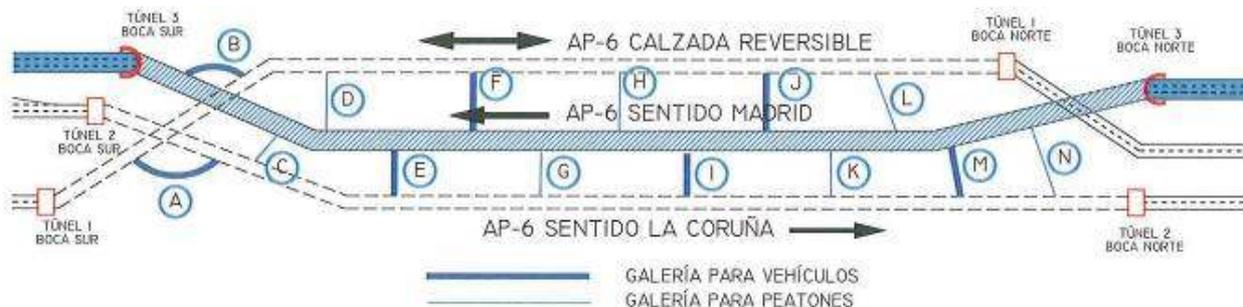
“Figura 5 – Esquema de túneles y galerías”

Pero sin duda, la actuación más importante desde el punto de vista de la seguridad durante la explotación es la construcción de trece galerías auxiliares de seguridad que unen el nuevo túnel 3 con los túneles 1 y 2 y una más que une los dos túneles actuales (fig. 5). El conjunto de galerías suma una longitud total de 2.211 m, siendo la distancia media entre salidas de emergencia de menos de 190 metros en el nuevo túnel, de 360 metros en el primer túnel y de 380 metros en el segundo, cumpliendo sobradamente las exigencias de la Directiva 2004/54/CE, en la que se marca una interdistancia mínima de 500 m, así como las de la norma española, más exigente al respecto, al marcar 400 m de interdistancia mínima. Las galerías de vehículos y peatonales se alternan en los túneles 1 y 2, comenzando por una galería de vehículos a partir del emboquille Sur.

Esto da lugar a que en el túnel 3 la alternancia sea por parejas de tipos de galerías. Por tanto, siete de las galerías tienen una sección que permite el acceso de vehículos de emergencia y extinción de incendios, con 5 m entre paramentos y 3,5 m de gálibo. Como

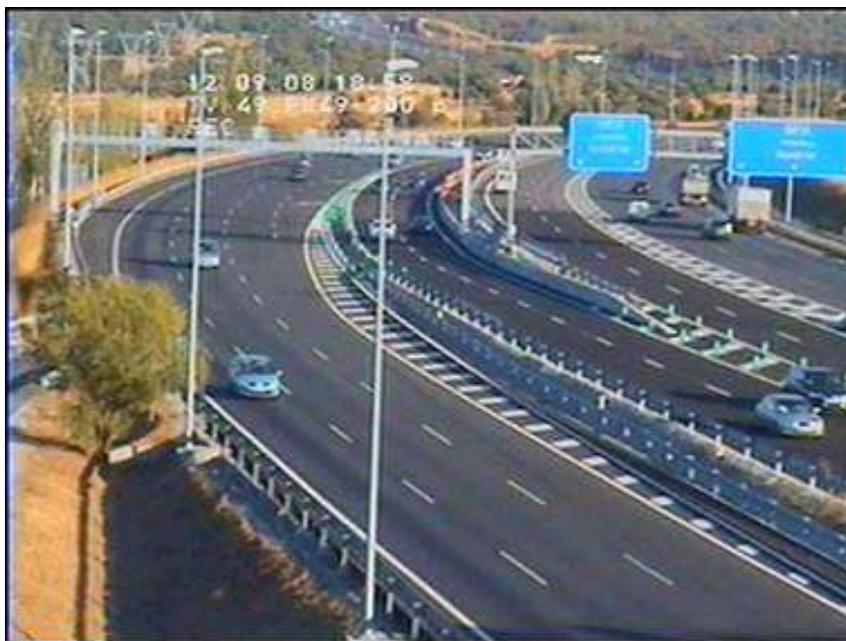
“Foto 1 – Distribuidor Sur”

Desde el punto de vista del diseño de trazado, para el Distribuidor Sur (foto 1) existían importantes condicionantes debido a que obligatoriamente se debía ubicar en un tramo concreto que no alcanzaba los 2.000 m, entre un enlace y un viaducto. Este tramo se ubica en una amplia curva a izquierdas y con una pendiente de aproximadamente el 6%. En el sentido ascendente (carga) el tratamiento dado ha sido el de una bifurcación, pasando de una calzada de 4 carriles a dos calzadas de 2 + 3 carriles. Era por tanto

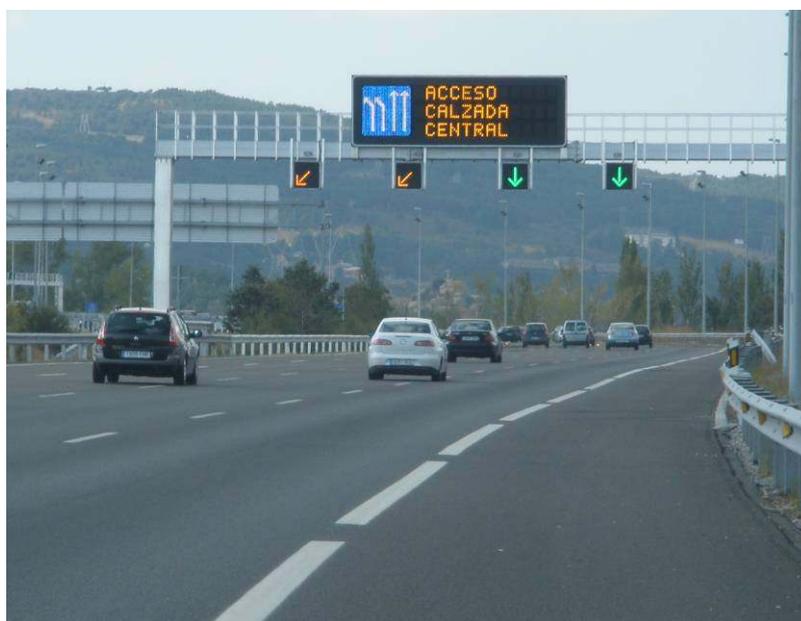
“Foto 2 – Panel de mensaje variable en Distribuidor Sur”

Desde el punto de vista de las instalaciones ITS -sistemas inteligentes de transporte-, éstas son absolutamente imprescindibles para poder operar con fluidez y seguridad la apertura y el cierre de la calzada en ambos sentidos. Para ello, y basándonos en el diseño de la calzada Bus-VAO -vehículos de alta ocupación- que lleva más de una década operándose satisfactoriamente en la A-6 entre Puerta de Hierro y Las Rozas, fue diseñado un sistema de barreras horizontales abatibles y balizas luminosas de guiado como señalización horizontal, reforzado por un completo sistema de señalización variable (paneles y aspás/flechas). A lo anterior se suma un circuito cerrado de TV con cobertura total en el tramo que permite el seguimiento y supervisión de las operaciones desde el Centro de Control. El sistema se ha diseñado para que las operaciones de apertura y cierre puedan realizarse de manera totalmente automática, aunque inicialmente éstas se realizaron con presencia in-situ de personal de explotación para validar la ejecución de los algoritmos programados en el sistema y a la vez reforzar con su presencia lo que los paneles (foto 2) y aspás/flechas indicaban en cada momento. [4]

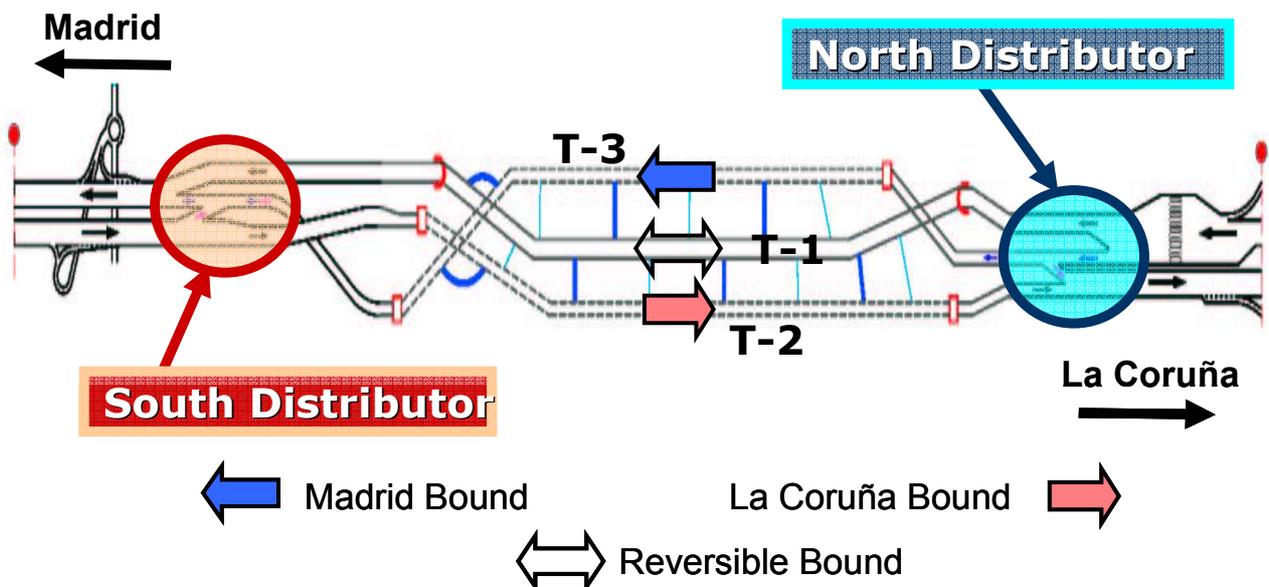
"Figura 6 – Esquema de calzadas"

Para la operación de apertura y el cierre de la calzada reversible (fig. 6) se elaboraron una serie de protocolos de operación que además incluyen los criterios para decidir la utilización o no de dicha calzada. A este respecto se determinó que la calzada reversible debe abrirse (en uno u otro sentido) en los siguientes casos: accidente grave en uno de los túneles no reversibles con afección a la calzada durante un largo intervalo de tiempo; congestión de tráfico importante en un túnel no reversible debida a operaciones de salida o retorno; operaciones de mantenimiento con afección importante al tráfico; realización de un simulacro. Para las causas no programadas, accidentes y congestiones, se regula el aviso previo al Jefe de Servicio quien solicitará autorización al Jefe de la Unidad de Operaciones y al Director de Explotación. [2]

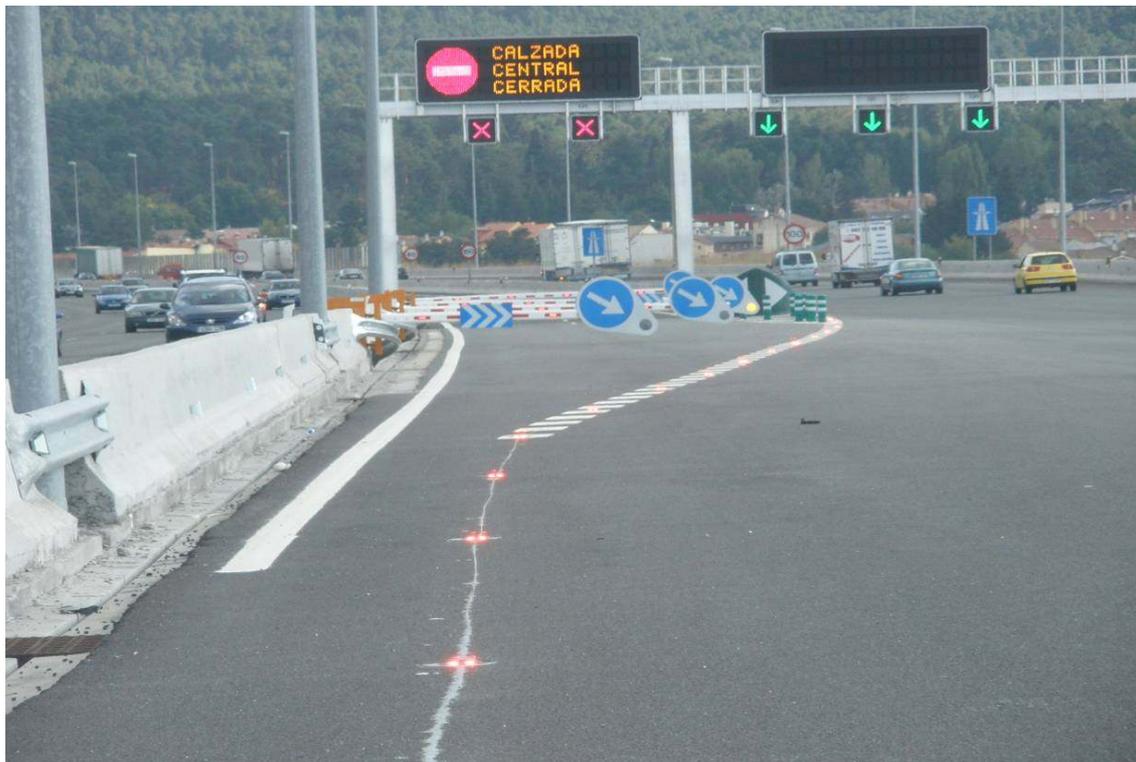
“Foto 3 – Panel de mensaje variable en Distribuidor Norte”

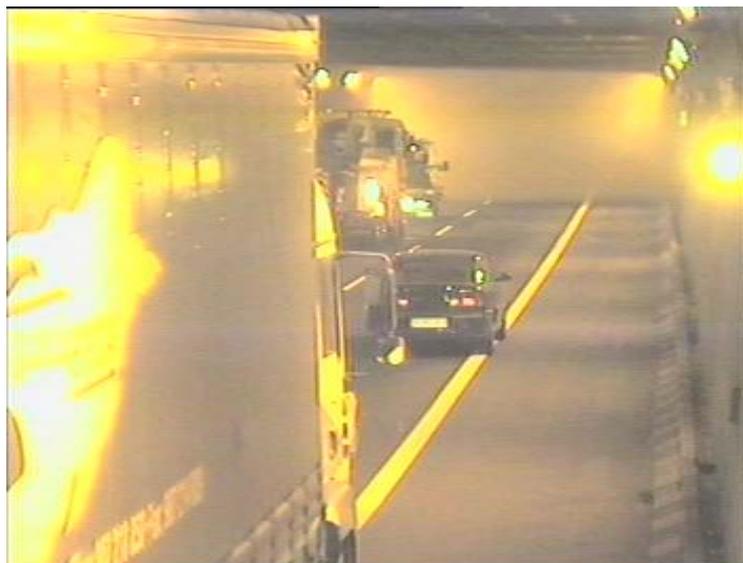
“Foto 5 – Control de humos por la ventilación”

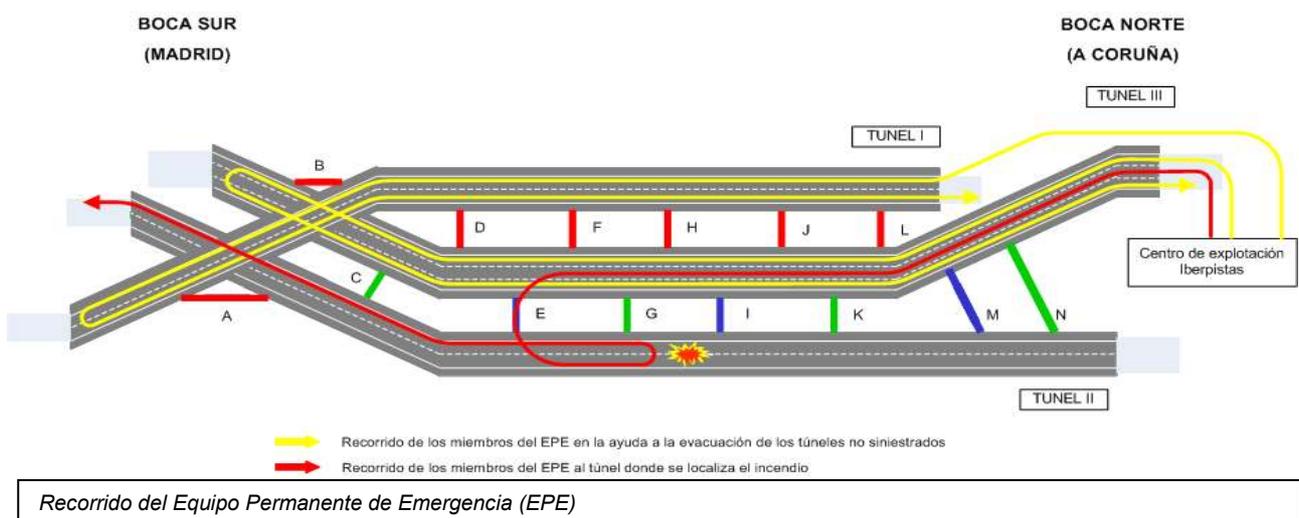
“Figura 7 – Recorrido del Equipo Permanente de Emergencia (EPE)”

A continuación, se desencadenó el procedimiento de corte del Túnel 2, en primera instancia, y de corte del Túnel 3 a continuación, para poder facilitar el acceso de los vehículos de primera intervención desde la base de explotación a través de las galerías que conectan ambos túneles (fig. 7). El Plan de Corte de Túnel desencadenó automáticamente y sin fallos el protocolo de señalización en exterior a través de los paneles de mensajes variables, de los paneles aspa/flecha en bocas y de los semáforos y barreras de cierre. También simultáneamente se activó el Protocolo de Ventilación, tanto en el Túnel 2 como en las galerías de evacuación para dotarlas de sobrepresión de manera inmediata. Respecto al comportamiento de los humos, aunque la potencia de generación no debía ser mucha, se comprobó que se produjo inicialmente el fenómeno de “backlayering” o retroceso de humos por flotabilidad, aunque sólo en unos pocos metros, lo que permitió que quedara libre de humos en todo momento la zona aguas arriba del incendio ocupada por los vehículos detenidos.

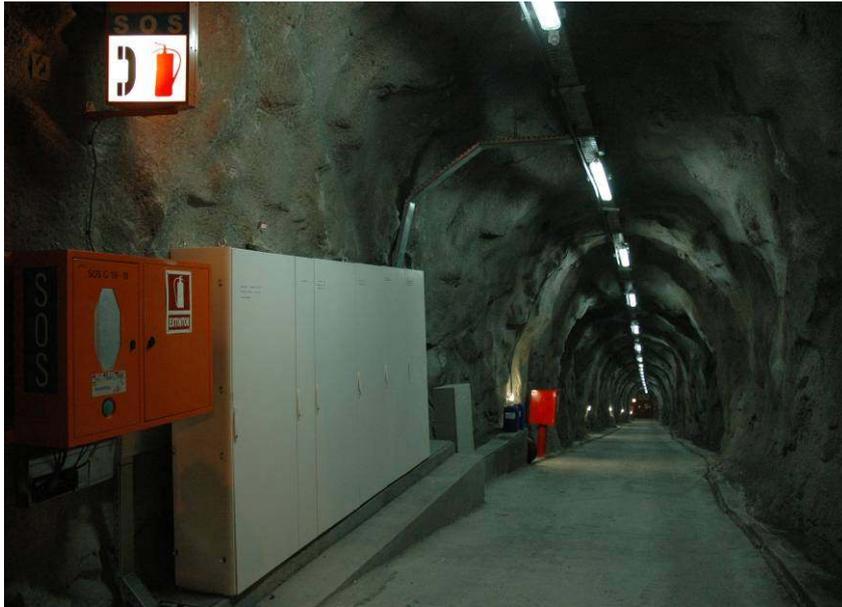
“Foto 6 – Interior de galería”
